Commune : SAUGY

Rivière : L' Arnon

Route de Charost, calvaire

Unité de gestion : Loire-Allier-Cher-Indre**Code** : 24LACIAR1_S_19**Date de mise à jour** : 17/01/2025**Auteur** : SPC LACI

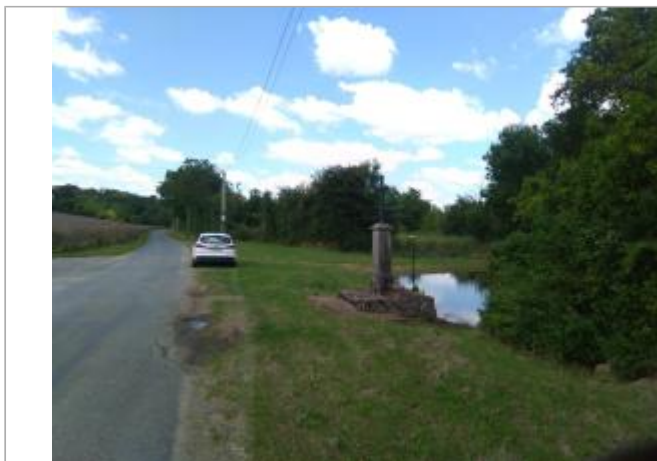
Commentaires : Calvaire sur la route de Charost, face au chemin du lieu-dit "Milandre".**1** Repère(s) sur le site

Vue du site, le 24/06/2024, SPC LACI

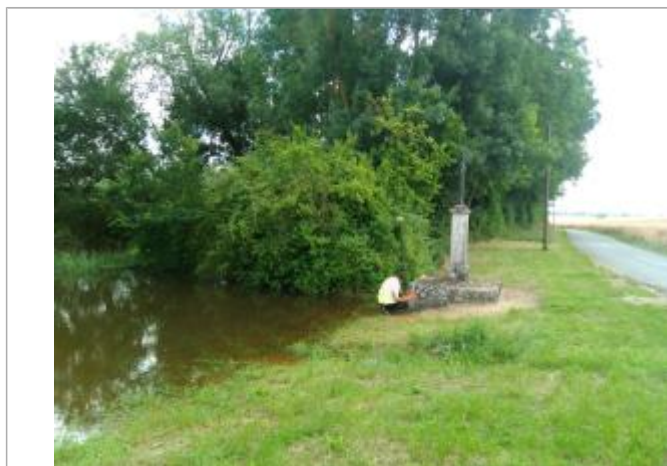
Nature de l'inondation : **Débordement de cours d'eau**Altitude calculée de l'eau : **124.6 m**Nature du repère : **Laisse d'inondation****Commentaires** : Traces de débris sur le calvaire

Vue du repère, le 24/06/2024, SPC LACI

Maximum de l'inondation : Oui**Visibilité** : Oui**État du repère** : Disparu**Pérennité** : Aucune**Repère calculé** : Non renseigné**PHEC** : Non renseigné**SOURCE DE REPÉRAGE** : SPC LACI, L'ARNON, CRUE DU 24 JUIN 2024 - 24/06/2024**Type de repérage** : Campagne de terrain post-inondation**Organisme(s)** : SPC Loire-Allier-Cher-Indre
