Commune : SAUGY

Rivière : L' Arnon

Route de Charost, calvaire**Commentaires** : Calvaire sur la route de Charost, face au chemin du lieu-dit "Milandre".**1**

GÉNÉRAL**Unité de gestion** : Loire-Allier-Cher-Indre**Code** : 24LACIAR1_S_19**Date de mise à jour** : 17/01/2025**Auteur** : SPC LACI

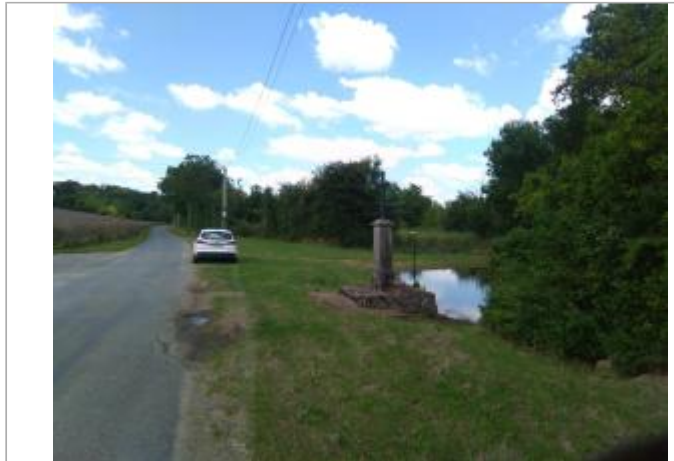
Vue du site, le 24/06/2024, SPC LACI

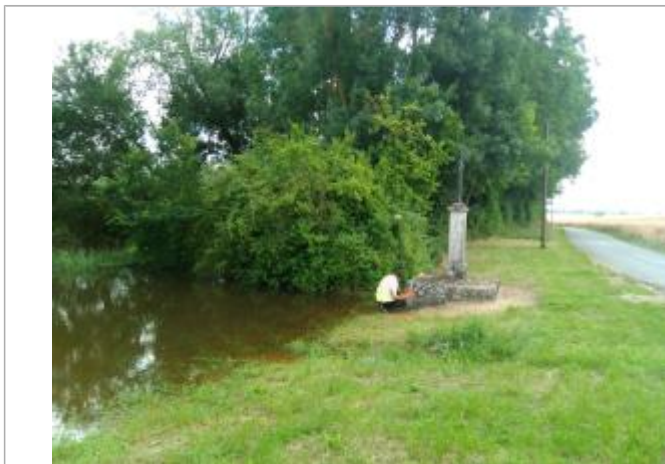
**24 juin 2024**Nature de l'inondation : **Débordement de cours d'eau**Altitude calculée de l'eau : **124.6 m**Nature du repère : **Laisse d'inondation****Commentaires** : Traces de débris sur le calvaire**GÉNÉRAL****Code** : 24LACIAR1_R_19_1**Date de mise à jour** :**Auteur** : SPC LACI

Vue du repère, le 24/06/2024, SPC LACI

MARQUE**Maximum de l'inondation** : Oui**Visibilité** : Oui**État du repère** : Disparu**Pérennité** : Aucune**Repère calculé** : Non renseigné**PHEC** : Non renseigné**SOURCE DE REPÉRAGE** : SPC LACI, L'ARNON, CRUE DU 24 JUIN 2024 - 24/06/2024**Type de repérage** : Campagne de terrain post-inondation**Organisme** : SPC Loire-Allier-Cher-Indre**NIVELLEMENT D'ORIGINE, SPC LACI - 24/06/2024****Méthode** : GPS**Organisme** : SPC Loire-Allier-Cher-Indre**Commentaires sur le nivellement** : Incertitude = 0.029 m.**Référence nivelée** : Marque d'inondation**Système altimétrique** : NGF IGN 1969 (système normal)**Altitude de la référence (en m)** : 124.600 m**Altitude calculée de l'eau (en m)** : 124.6 m
