Commune : SAUGY

Rivière : L' Arnon

Route de Charost, calvaire

Unité de gestion : Loire-Allier-Cher-Indre**Code** : 24LACIAR1_S_19**Date de mise à jour** : 17/01/2025**Auteur** : SPC LACI

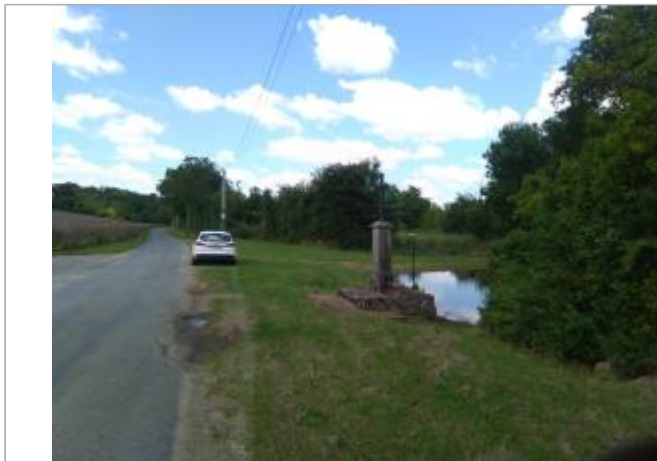
Commentaires : Calvaire sur la route de Charost, face au chemin du lieu-dit "Milandre".**1**

Vue du site, le 24/06/2024, SPC LACI
