Commune : SAINT-JACQUES-EN-VALGODEMARD

Rivière : La Séveraisse

## Talus de la Séveraisse, près de la Chaup

**1** Repère(s) sur le site**GÉNÉRAL****Unité de gestion :** Alpes du Nord**Code :** 24SVRCER1\_S\_57**Date de mise à jour :** 10/10/2024**Auteur :** DREAL PACA

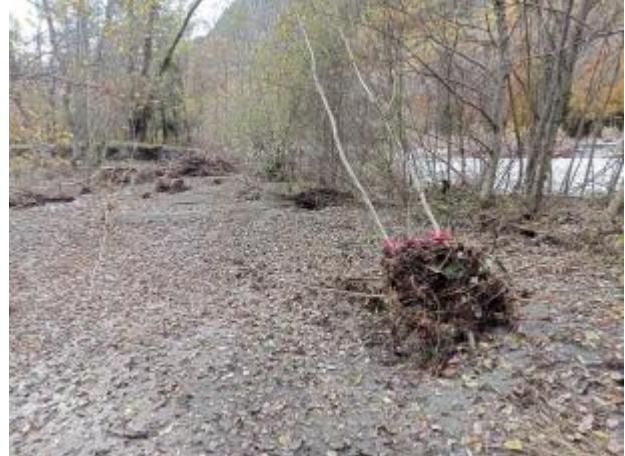
Vue générale du site. Photo © AGERIN 2023

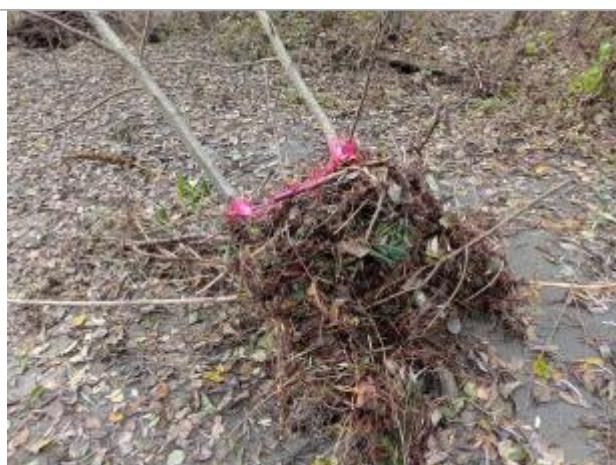
**21 Octobre 2023****Nature de l'inondation :** Débordement de cours d'eau**Altitude calculée de l'eau :** **914.2407 m****Nature du repère :** Laisse d'inondation**Commentaires :** Dépôt de laisse dans un arbre ou arbuste**GÉNÉRAL****Code :** 24SVRCER1\_R\_57\_1**Date de mise à jour :****Auteur :** DREAL PACA

Vue rapprochée du repère. Photo © AGERIN 2023

**MARQUE****Maximum de l'inondation :** Oui**Visibilité :** Non**État du repère :** Disparu**Pérennité :** Aucune**Repère calculé :** Non renseigné**PHEC :** Non renseigné**SOURCE DE REPÉRAGE : CAMPAGNE NOVEMBRE 2023 DE RELEVÉS DE LAISSES DE CRUE SUR LA SÉVERAISSE - 18/11/2023****Type de repérage :** Campagne de terrain post-inondation  
**Organisme :** AGERIN**NOUVEAU NIVELLEMENT DE LA CRUE DE FIN OCTOBRE 2023 - 10/11/2023****Méthode :** GPS**Organisme :** AGERIN**Commentaires sur le niveling :** Z avec GPS en correction fixe.  
Precision < 2cm**Référence niveling :** Autre type de référence**Description référence du repère :** Base de la perche du GPS**Système altimétrique :** NGF IGN 1969 (système normal)**Altitude de la référence (en m) :** 913.441 m**Différence entre le niveau d'eau et la référence (en m) :** 0.800 m**Altitude calculée de l'eau (en m) :** 914.2407
