Commune : SAINT-MAURICE-EN-VALGODEMARD

## Forêt, à côté de la Séveraisse

Rivière : La Séveraisse

**1** Repère(s) sur le site**GÉNÉRAL****Unité de gestion :** Alpes du Nord**Code :** 24SVRCER1\_S\_52**Date de mise à jour :** 10/10/2024**Auteur :** DREAL PACA

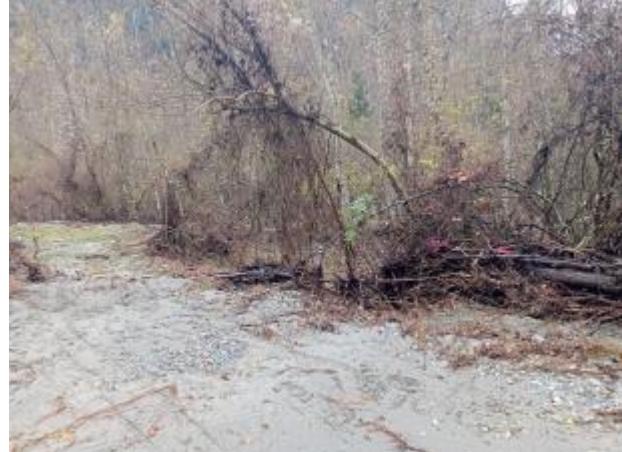
Vue générale du site. Photo © AGERIN 2023

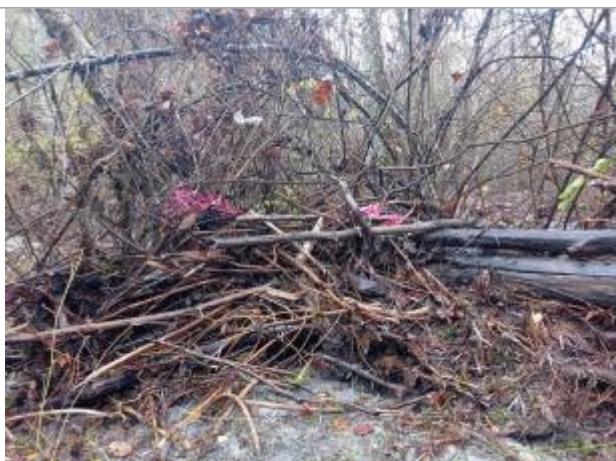
**Commentaires :** Dépôt de laisse dans un arbre ou arbuste**GÉNÉRAL****Code :** 24SVRCER1\_R\_52\_1**Date de mise à jour :****Auteur :** DREAL PACA

Vue rapprochée du repère. Photo © AGERIN 2023

**MARQUE****Maximum de l'inondation :** Oui**Visibilité :** Non**État du repère :** Disparu**Pérennité :** Aucune**Repère calculé :** Non renseigné**PHEC :** Non renseigné**SOURCE DE REPÉRAGE : CAMPAGNE NOVEMBRE 2023 DE RELEVÉS DE LAISSES DE CRUE SUR LA SÉVERAISSE - 18/11/2023****Type de repérage :** Campagne de terrain post-inondation  
**Organisme :** AGERIN**NOUVEAU NIVELLEMENT DE LA CRUE DE FIN OCTOBRE 2023 - 13/11/2023****Méthode :** GPS**Organisme :** AGERIN**Commentaires sur le niveling :** Z avec GPS en correction fixe.  
Precision < 2cm**Référence niveling :** Autre type de référence**Description référence du repère :** Base de la perche du GPS**Système altimétrique :** NGF IGN 1969 (système normal)**Altitude de la référence (en m) :** 938.035 m**Différence entre le niveau d'eau et la référence (en m) :** 0.780 m**Altitude calculée de l'eau (en m) :** 938.8151 m
