Commune : SAINT-MAURICE-EN-VALGODEMARD

Talus près de la Séveraisse

Rivière : La Séveraisse

1 Repère(s) sur le site**GÉNÉRAL****Unité de gestion :** Alpes du Nord**Code :** 24SVRCER1_S_65**Date de mise à jour :** 10/10/2024**Auteur :** DREAL PACA

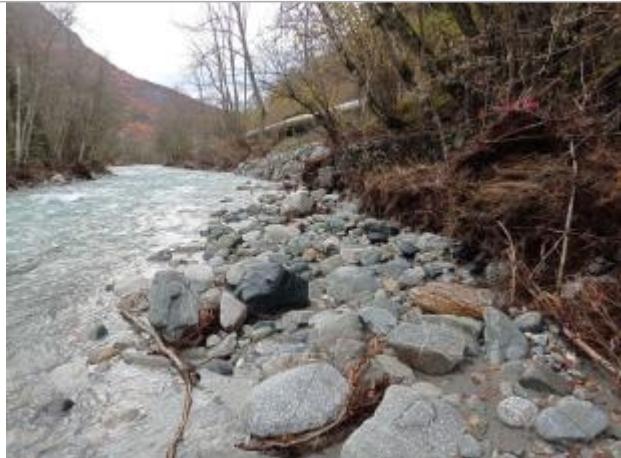
Vue générale du site. Photo © AGERIN 2023

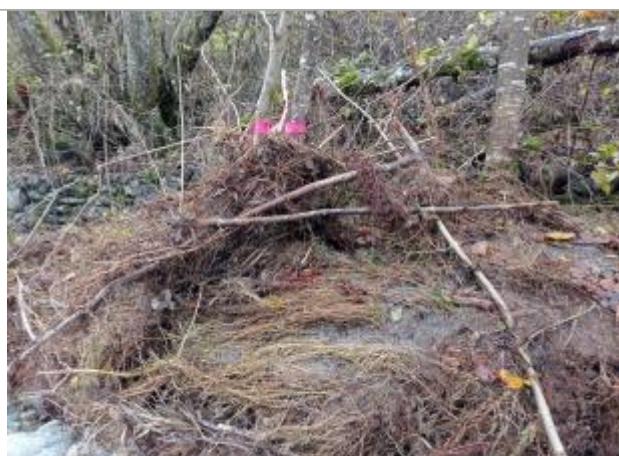
**21 Octobre 2023**Nature de l'inondation : **Débordement de cours d'eau**Altitude calculée de l'eau : **887.1137 m**Nature du repère : **Laisse d'inondation****Commentaires :** Dépôt de laisse dans un arbre ou arbuste**GÉNÉRAL****Code :** 24SVRCER1_R_65_1**Date de mise à jour :****Auteur :** DREAL PACA

Vue rapprochée du repère. Photo © AGERIN 2023

MARQUE**Maximum de l'inondation :** Oui**Visibilité :** Non**État du repère :** Disparu**Pérennité :** Aucune**Repère calculé :** Non renseigné**PHEC :** Non renseigné**SOURCE DE REPÉRAGE : CAMPAGNE NOVEMBRE 2023 DE RELEVÉS DE LAISSES DE CRUE SUR LA SÉVERAISSE - 18/11/2023****Type de repérage :** Campagne de terrain post-inondation
Organisme : AGERIN**NOUVEAU NIVELLEMENT DE LA CRUE DE FIN OCTOBRE 2023 - 13/11/2023****Méthode :** GPS**Organisme :** AGERIN**Commentaires sur le niveling :** Z avec GPS en correction fixe.
Precision < 2cm**Référence niveling :** Autre type de référence**Description référence du repère :** Base de la perche du GPS**Système altimétrique :** NGF IGN 1969 (système normal)**Altitude de la référence (en m) :** 886.534 m**Différence entre le niveau d'eau et la référence (en m) :** 0.580 m**Altitude calculée de l'eau (en m) :** 887.1137 m
