Commune : SAINT-JACQUES-EN-VALGODEMARD

Rivière : La Séveraisse

Limite du lit majeur, à coté du pont de la D116**1** Repère(s) sur le site**GÉNÉRAL****Unité de gestion :** Alpes du Nord**Code :** 24SVRCER1_S_69**Date de mise à jour :** 10/10/2024**Auteur :** DREAL PACA

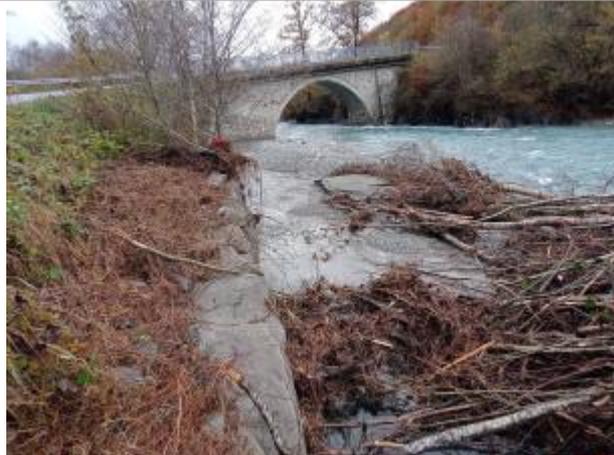
Vue générale du site. Photo © AGERIN 2023

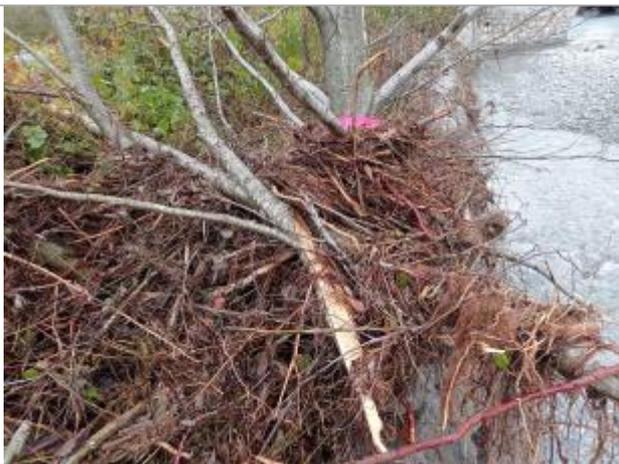
**21 Octobre 2023**Nature de l'inondation : **Débordement de cours d'eau**Altitude calculée de l'eau : **875.1872 m**Nature du repère : **Laisse d'inondation****Commentaires :** Dépôt de laisse dans un arbre ou arbuste**GÉNÉRAL****Code :** 24SVRCER1_R_69_1**Date de mise à jour :** 10/10/2024**Auteur :** DREAL PACA**MARQUE****Maximum de l'inondation :** Oui**Visibilité :** Non**État du repère :** Disparu**Pérennité :** Aucune**Repère calculé :** Non renseigné**PHEC :** Non renseigné**SOURCE DE REPÉRAGE : CAMPAGNE NOVEMBRE 2023 DE RELEVÉS DE LAISSES DE CRUE SUR LA SÉVERAISSE - 18/11/2023****Type de repérage :** Campagne de terrain post-inondation**Organisme :** AGERIN**NOUVEAU NIVELLEMENT DE LA CRUE DE FIN OCTOBRE 2023 - 10/11/2023****Méthode :** GPS**Organisme :** AGERIN**Commentaires sur le nivellement :** Z avec GPS en correction fixe. Precision < 2cm**Référence nivelée :** Autre type de référence**Description référence du repère :** Base de la perche du GPS**Système altimétrique :** NGF IGN 1969 (système normal)**Altitude de la référence (en m) :** 874.127 m**Différence entre le niveau d'eau et la référence (en m) :** 1.060 m**Altitude calculée de l'eau (en m) :** 875.1872 m

Vue rapprochée du repère. Photo © AGERIN 2023
