Commune : SAINT-JACQUES-EN-VALGODEMARD

## Forêt à coté de la Séveraisse #11

Rivière : La Séveraisse

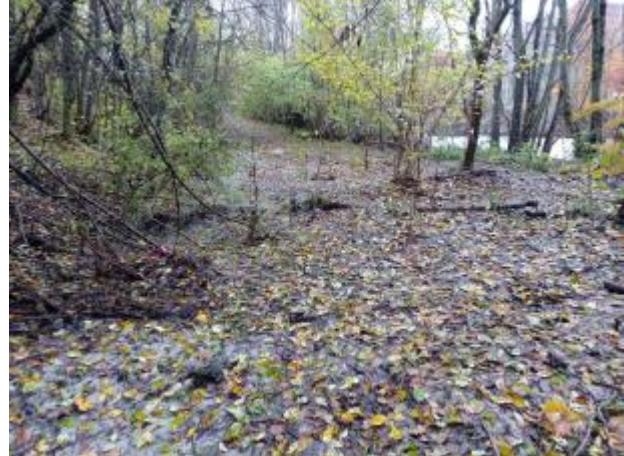
Vue générale du site. Photo © AGERIN 2023

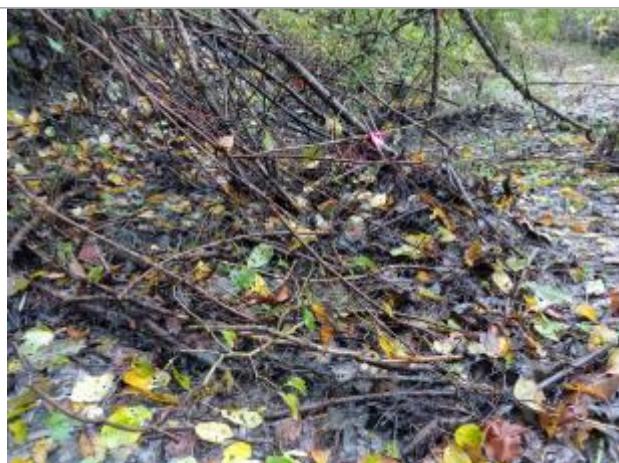
**21 Octobre 2023**Nature de l'inondation : **Débordement de cours d'eau****Commentaires :** Dépôt de laisse dans un arbre ou arbuste**GÉNÉRAL****Code :** 24SVRCER1\_R\_79\_1**Date de mise à jour :****Auteur :** DREAL PACA

Altitude calculée de l'eau : **837.6196 m**Nature du repère : **Laisse d'inondation**

Vue rapprochée du repère. Photo © AGERIN 2023

**MARQUE****Maximum de l'inondation :** Oui**Visibilité :** Non**État du repère :** Disparu**Pérennité :** Aucune**Repère calculé :** Non renseigné**PHEC :** Non renseigné**SOURCE DE REPÉRAGE : CAMPAGNE NOVEMBRE 2023 DE RELEVÉS DE LAISSES DE CRUE SUR LA SÉVERAISSE - 18/11/2023****Type de repérage :** Campagne de terrain post-inondation  
**Organisme :** AGERIN**NOUVEAU NIVELLEMENT DE LA CRUE DE FIN OCTOBRE 2023 - 10/11/2023****Méthode :** GPS**Organisme :** AGERIN**Commentaires sur le niveling :** Z avec GPS en correction fixe.
