Commune : **CETON**Rivière : **La Maroisse****Pilier extérieur de l'église****1** Repère(s) sur le site**GÉNÉRAL****Unité de gestion :** Maine-Loire aval**Code :** WEB\_S\_202410142356**Date de mise à jour :** 15/10/2024**Auteur :** DDT61-01

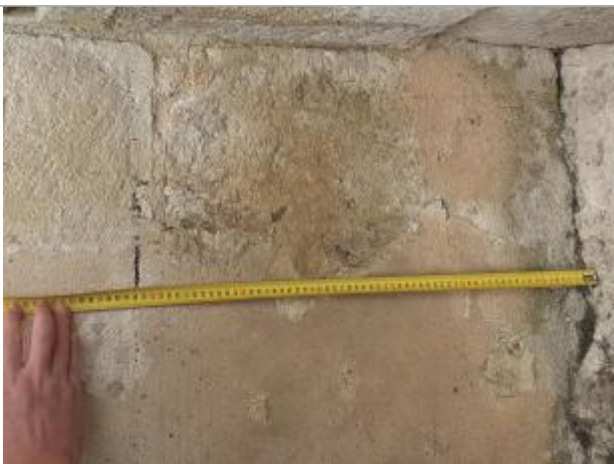
**9 octobre 2024**Altitude calculée de l'eau : **114.89 m**Nature de l'inondation : **Débordement de cours d'eau**Nature du repère : **Marque peinture ou encre****Commentaires :** Trace au marqueur à 63 cm du du rendort béton en pied de mur**GÉNÉRAL****Code :** WEB\_R\_202410142815**Date de mise à jour :****Auteur :** DDT61-01

trace au marqueur
