Commune : **SAINT-MARTIN-DE-NIGELLES**Rivière : **La Drouette****Mur de soutien portail - Rue de Senantes (D101)**

**1** Repère(s) sur le site**GÉNÉRAL****Unité de gestion :** Seine aval-Côtiers Normands**Code :** WEB\_S\_202410172540 **Date de mise à jour :** 20/03/2026**Auteur :** Ghubert

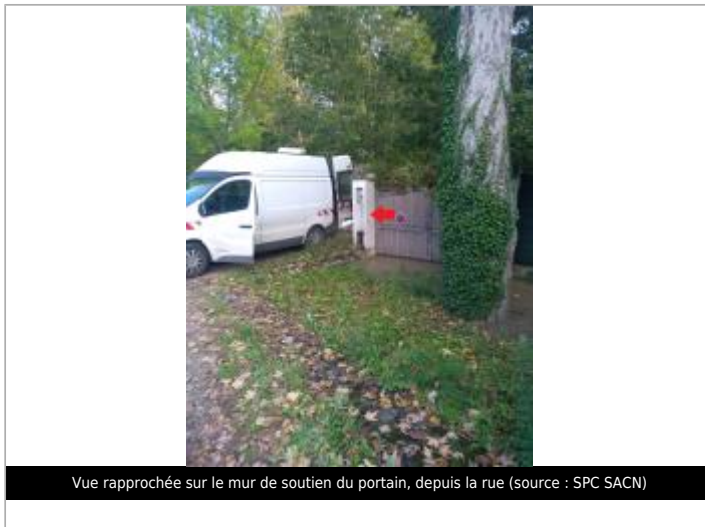
**Commentaires :** Mur de soutien du portail gauche (vue depuis la rue). Attention, soupçon de support poreux. Considéré comme site malgré tout (pérenne et vertical). Se référer uniquement aux traces de végétations ou aux traces peintes effectuées grâce aux hauteurs d'eau véritables (ne pas se référer aux traces d'humidité sur le crépis). Le portail et le pilone en fonte à proximité peuvent aussi être utilisés pour repérer les vraies hauteurs d'eau.

Vue rapprochée sur le mur de soutien du portail, depuis la rue (source : SPC SACN)

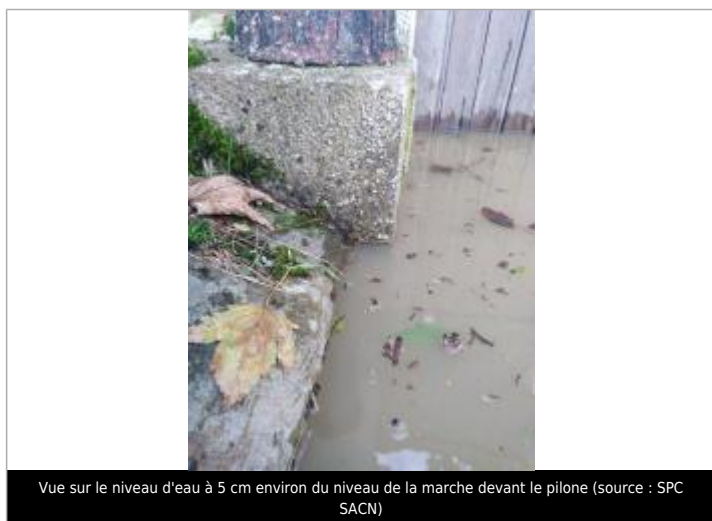
**Commentaires :** Pas de trace peinte effectuée (support du mur en propriété privée). Niveau d'eau à environ 5 cm en dessous de la première marche de l'escalier en pierre devant le pilone en fonte. Ce n'est pas le maximum de l'inondation (17h20 d'après le limnigramme de la station de Saint-Martin de Nigelles du réseau Vigicruces situé à proximité). Echelle limnimétrique engloutie, hauteur à reporter a posteriori avec les laisses de crues situées à proximité. En pièce jointe figure une photo de l'aval rive droite juste en aval du pont de la RD 101.

Vue sur le niveau d'eau à 5 cm environ du niveau de la marche devant le pilone (source : SPC SACN)
