Commune : **LACRES****Le site est situé à la Place de Séquières.****Commentaires :** Le site est un poteau en brique, à l'entrée d'une étable.

1 Repère(s) sur le site**GÉNÉRAL****Unité de gestion :** Bassins du Nord**Code :** 00_Ruissellement**Date de mise à jour :** 21/10/2024

_PHE_2024_N°78

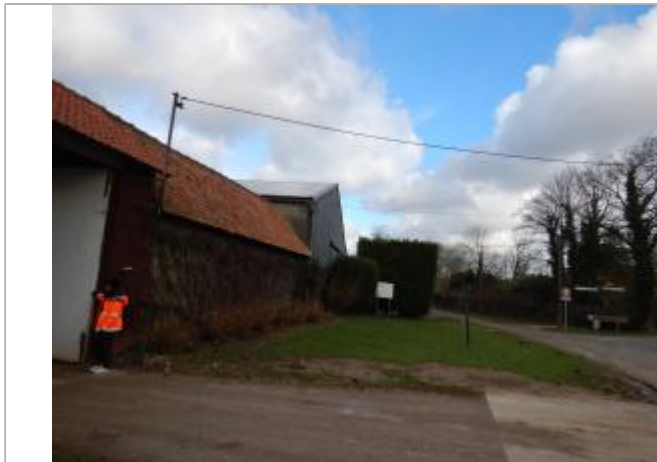
Le site est un poteau en brique rouge

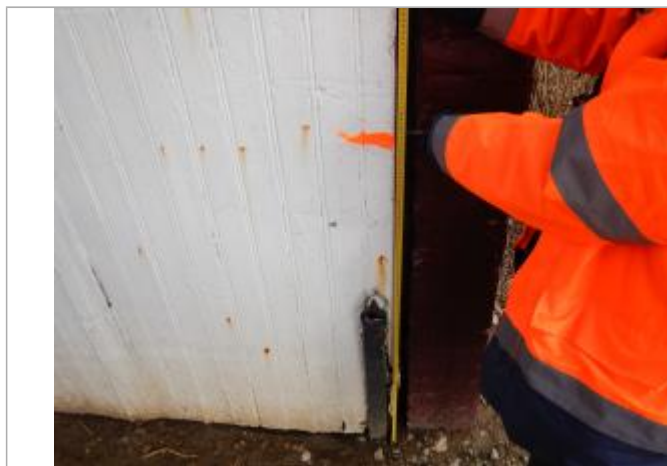
**6 novembre 2023**Nature de l'inondation : **Ruissellement**Altitude calculée de l'eau : **91.82 m**Nature du repère : **Marque peinture ou encre****Commentaires :** Le repère est localisé sur un poteau en brique, à l'entrée d'un bâtiment d'élevage bovin.**GÉNÉRAL****Code :**

Le repère est au pied d'un poteau en brique.
