Commune : **LACRES**

**GÉNÉRAL****Unité de gestion :** Bassins du Nord**Code :** 00\_Ruisseaulement**Date de mise à jour :** 21/10/2024**PHE\_2024\_N°78****Auteur :** SYMCEA

00\_Ruisseaulement\_PHE\_2024\_N°78

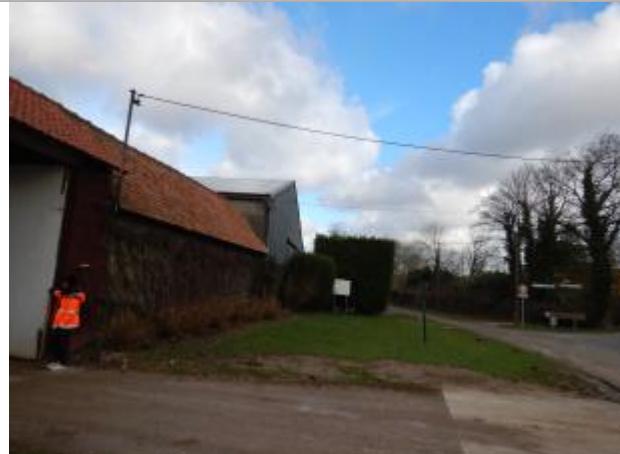
**Commentaires :** Le site est un poteau en brique, à l'entrée d'une étable.

Le site est un poteau en brique rouge

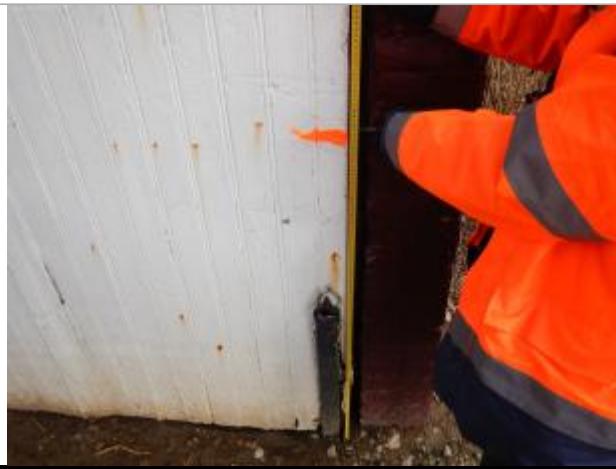
**6 Novembre 2023**Nature de l'inondation : **Ruisseaulement**Altitude calculée de l'eau : **91.82 m**Nature du repère : **Marque peinture ou encre****Commentaires :** Le repère est localisé sur un poteau en brique, à l'entrée d'un bâtiment d'élevage bovin.**GÉNÉRAL****Code :**

**Auteur :** SYMCEA**MARQUE****Maximum de l'inondation :** Oui**Visibilité :** Oui**État du repère :** Moyen**Pérennité :** Moyenne**Repère calculé :** Oui**PHEC :** Oui

Le repère est au pied d'un poteau en brique.

**LE NIVELLEMENT A ÉTÉ EFFECTUÉ PAR LE SYMCÉA, QUI N'EST PAS UN EXPERT GÉOMÈTRE. PAR CONSÉQUENT, LA VALEUR INDIQUÉE EST À TITRE INDICATIF. - 31/01/2024****Méthode :** GPS**Commentaires sur le nivellation :** Le niveau atteint par l'eau a été déterminé sur la base d'un témoignage oral. Il y a eu 2 épisodes d'inondation (06 novembre 2023 et en janvier 2024). Le ruissellement dans les champs en amont est l'origine des inondations.**Référence nivelée :** Autre type de référence**Description référence du repère :** La référence de nivellation est à ras du sol.**Système altimétrique :** NGF IGN 1969 (système normal)**Altitude de la référence (en m) :** 90.770 m**Déférence entre le niveau d'eau et la référence (en m) :** 1.050 m**Altitude calculée de l'eau (en m) :** 91.82 m
