Commune : **LACRES**

## Le site est situé à la Place de Séquières.

**Unité de gestion :** Bassins du Nord**Date de mise à jour :** 21/10/2024**Code :** 00\_Ruisseaulement\_PHE\_2024\_N°78**Auteur :** SYMCEA

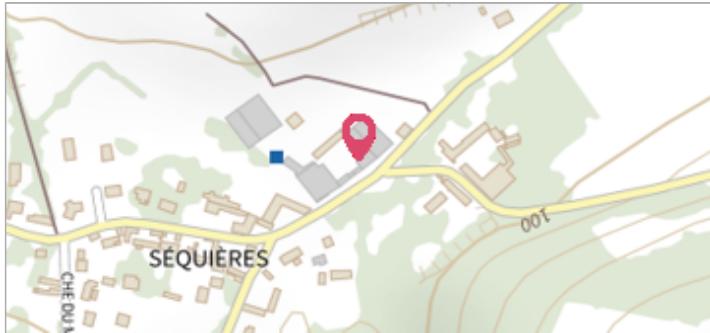
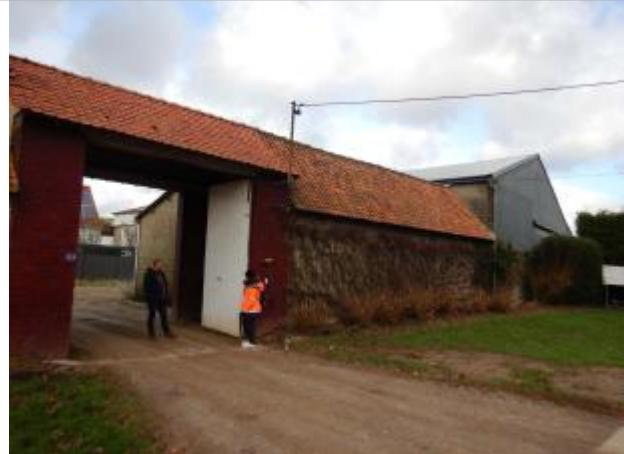
Bis

**Commentaires :** Le site est un poteau en brique, à l'entrée d'une étable. La commune de Lacres n'est traversée par aucun cours d'eau.

Le site est un poteau en brique rouge

**Janvier 2024**Nature de l'inondation : **Ruisseaulement**Altitude calculée de l'eau : **91.62 m**Nature du repère : **Témoignage oral****Commentaires :** Le repère est localisé sur un poteau en brique, à l'entrée d'un bâtiment d'élevage bovin.

**Commentaires sur le nivellation :** Le niveau atteint par l'eau a été déterminé sur la base d'un témoignage oral. Il y a eu 2 épisodes d'inondation (06 novembre 2023 et en janvier 2024). Le ruissellement dans les champs en amont est l'origine des inondations.

**Système altimétrique :** NGF IGN 1969 (système normal)**Altitude de la référence (en m) :** 90.770 m**Différence entre le niveau d'eau et la référence (en m) :** 0.850 m**Altitude calculée de l'eau (en m) :** 91.62
