Commune : **LACRES****Le site est situé à la Place de Séquières.****Commentaires :** Le site est un poteau en brique, à l'entrée d'une étable. La commune de Lacres n'est traversée par aucun cours d'eau.**1** Repère(s) sur le site**GÉNÉRAL****Unité de gestion :** Bassins du Nord**Code :** 00_Ruissellement_PHE_2024_N°78_ **Date de mise à jour :** 21/10/2024**Auteur :** SYMCEA

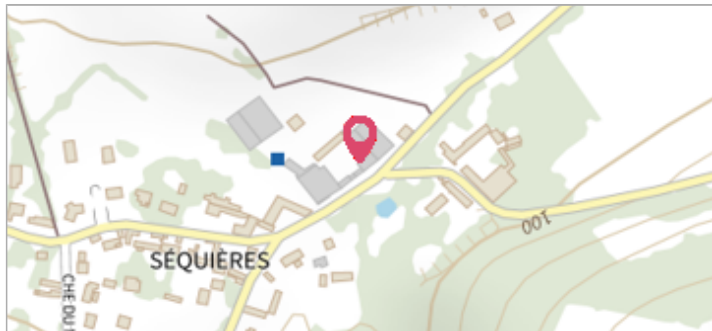
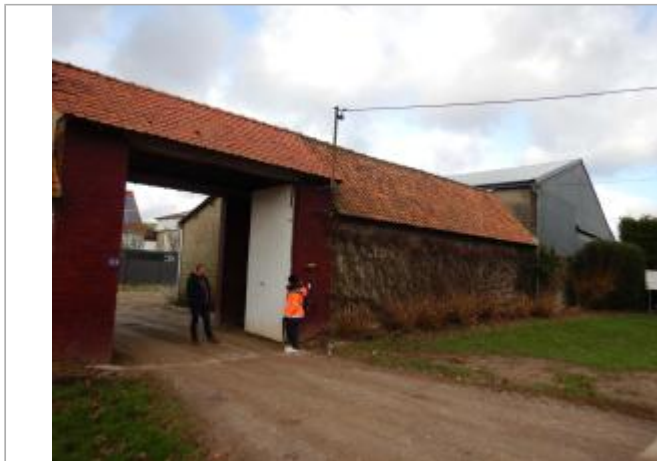
Le site est un poteau en brique rouge

**Janvier 2024**Nature de l'inondation : **Ruissellement**Altitude calculée de l'eau : **91.62 m**Nature du repère : **Témoignage oral****Commentaires :** Le repère est localisé sur un poteau en brique, à l'entrée d'un bâtiment d'élevage bovin.**GÉNÉRAL****Code :** 00_Ruissellemnt_PHE_2024_N°78B **Date de mise à jour :** 21/10/2024**Auteur :** SYMCEA**MARQUE****Maximum de l'inondation :** Non**Visibilité :** Non**Repère calculé :** Oui**PHEC :** Non**LE NIVELLEMENT A ÉTÉ EFFECTUÉ PAR LE SYMCÉA, QUI N'EST PAS UN EXPERT GÉOMÈTRE. PAR CONSÉQUENT, LA VALEUR INDICUÉE EST À TITRE INDICATIF. - 31/01/2024****Méthode :** GPS**Commentaires sur le nivellement :** Le niveau atteint par l'eau a été déterminé sur la base d'un témoignage oral. Il y a eu 2 épisodes d'inondation (06 novembre 2023 et en janvier 2024). Le ruissellement dans les champs en amont est l'origine des inondations.**Référence nivelée :** Autre type de référence**Description référence du repère :** La référence de nivellement est à ras du sol.**Système altimétrique :** NGF IGN 1969 (système normal)**Altitude de la référence (en m) :** 90.770 m**Différence entre le niveau d'eau et la référence (en m) :** 0.850 m**Altitude calculée de l'eau (en m) :** 91.62
