Commune : **BEZINGHEM**Rivière : **La Course****Le site est situé au 122 Rue d'Egranges**

Code : 00_Carnoise_PHE_2024_N°80 Date de mise à jour : 21/10/2024

Auteur : SYMCEA

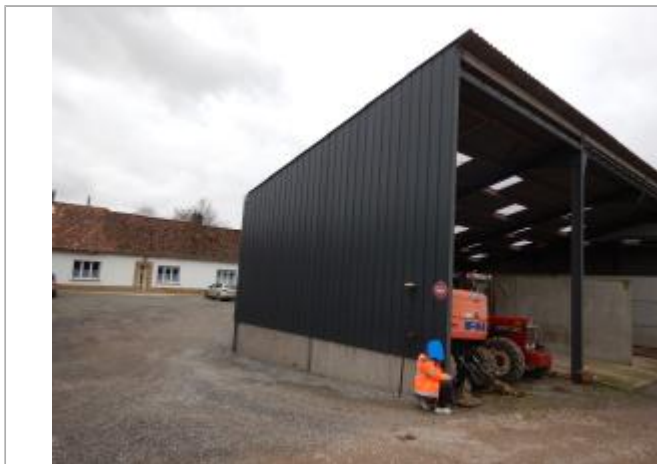
Commentaires : Le site est le mur d'une ferme bovine. La commune est traversée par un ruisseau "La Carnoise" ou encore La Bezingoise comme l'appelle affectivement certains riverains.

Le site est le mur d'une étable.

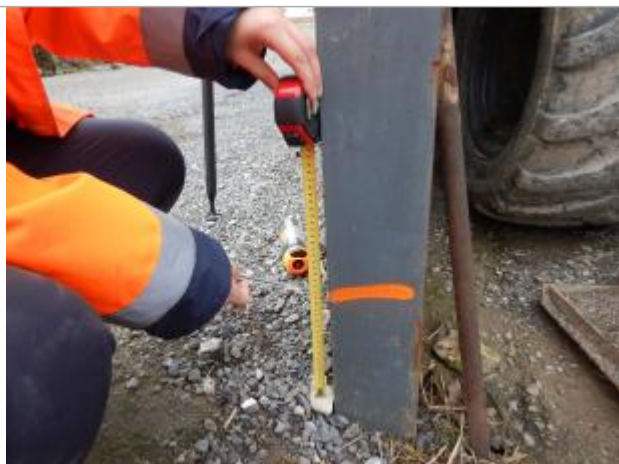
Nature de l'inondation : **Ruissellement**Altitude calculée de l'eau : **61.25 m**Nature du repère : **Marque peinture ou encre****Commentaires :** Le repère est localisé sur un mur.**GÉNÉRAL**

État du repère : Moyen

Le repère est au pied du mur d'une étable.

Commentaires sur le nivellement : Le niveau atteint par l'eau a été déterminé sur la base d'un témoignage oral. Il y a eu un seul épisode d'inondation (06 novembre 2023).

Un tel évènement n'a jamais eu lieu. La cause de cette inondation est le retournement de prairie sur un champ pentu, réalisé par un habitant en amont.
