Commune : BEZINGHEM

Unité de gestion : Bassins du Nord

00_Carnoise_PHE_2024_N°80

Auteur : SYMCEA

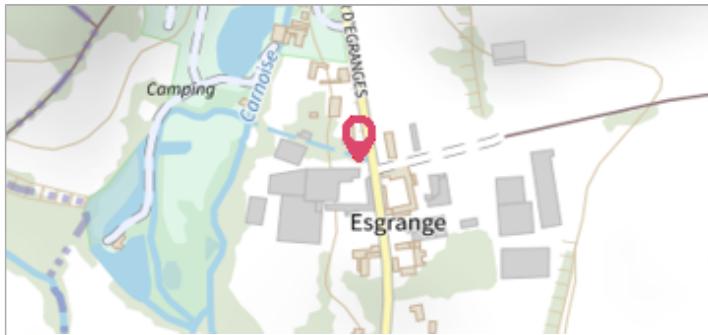
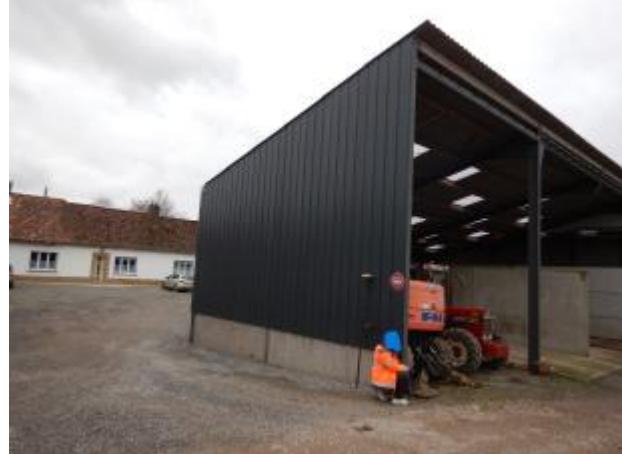
Commentaires : Le site est le mur d'une ferme bovine.

Le site est le mur d'une étable.

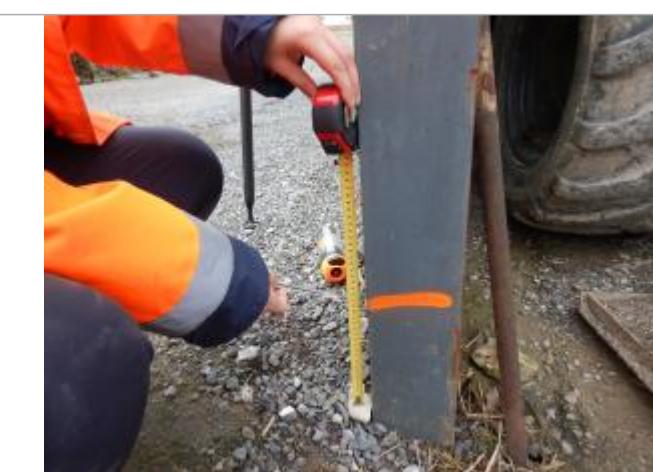
Commentaires : Le repère est localisé sur un mur.

Commentaires sur le nivellation : Le niveau atteint par l'eau a été déterminé sur la base d'un témoignage oral. Il y a eu un seul épisode d'inondation (06 novembre 2023).

Un tel événement n'a jamais eu lieu. La cause de cette inondation est le retournement de prairie sur un champ pentu, réalisé par un habitant en amont.

Déférence entre le niveau d'eau et la référence (en m) : 0.200 m

Altitude calculée de l'eau (en m) : 61.25

Le repère est au pied du mur d'une étable.
