Commune : **BEZINGHEM**Rivière : **La Course****Le site est situé au 122 Rue d'Egranges**

1 Repère(s) sur le site**GÉNÉRAL**

Code : 00_Carnoise_PHE_2024_N°80 Date de mise à jour : 21/10/2024

Auteur : SYMCEA

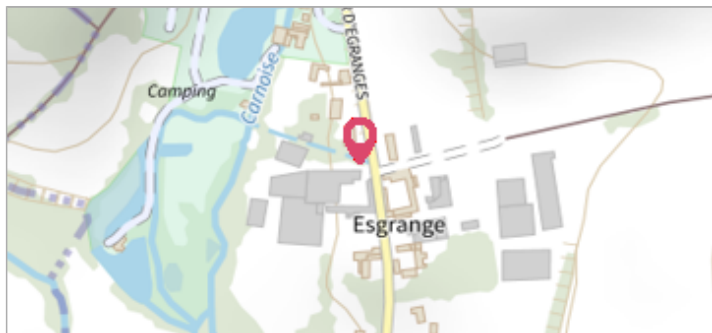
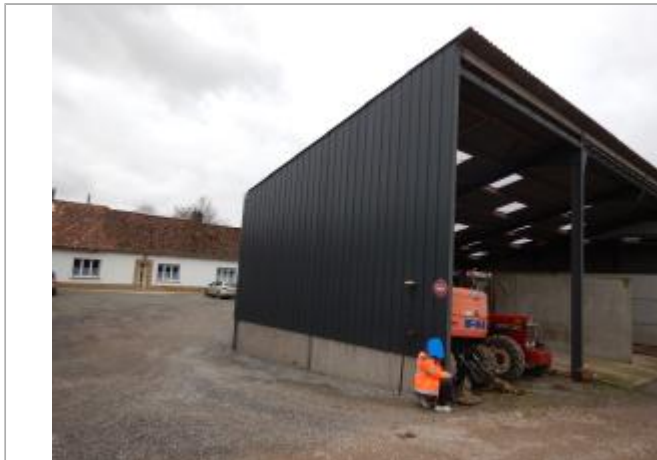
Commentaires : Le site est le mur d'une ferme bovine. La commune est traversée par un ruisseau "La Carnoise" ou encore La Bezingoise comme l'appelle affectivement certains riverains.

Le site est le mur d'une étable.

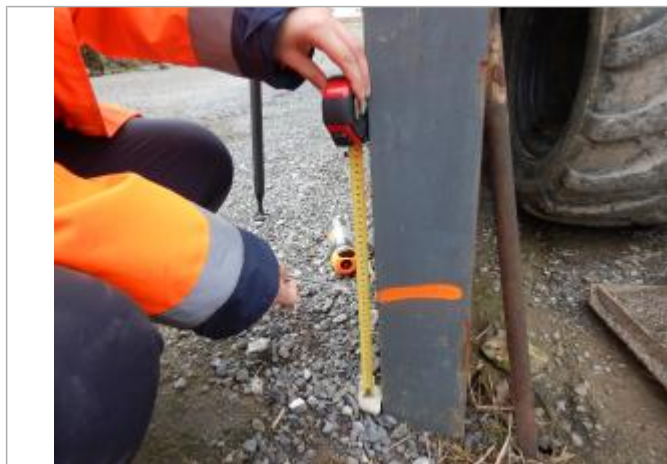
Nature de l'inondation : **Ruissellement**Altitude calculée de l'eau : **61.25 m**Nature du repère : **Marque peinture ou encre****Commentaires :** Le repère est localisé sur un mur.**GÉNÉRAL**

Le repère est au pied du mur d'une étable.

Commentaires sur le nivellement : Le niveau atteint par l'eau a été déterminé sur la base d'un témoignage oral. Il y a eu un seul épisode d'inondation (06 novembre 2023).

Un tel évènement n'a jamais eu lieu. La cause de cette inondation est le retournement de prairie sur un champ pentu, réalisé par un habitant en amont.

Description référence du repère : La référence de nivellement est à ras du sol.

Différence entre le niveau d'eau et la référence (en m) : 0.200 m
