Commune : **CORMONT**Rivière : **La Dordogne****Le site est situé au Rue de l'église****Commentaires** : Le site est sur le mur d'une maison privée.**1** Repère(s) sur le site**GÉNÉRAL****Unité de gestion** : Artois-Picardie**Code** : 00_Dordogne_PHE_2024_N°87**Date de mise à jour** : 21/10/2024**Auteur** : SYMCEA**Auteur** : SYMCEA

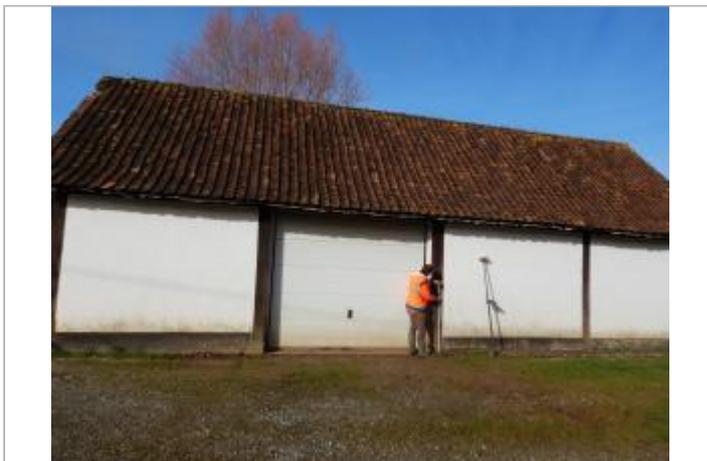
Le site est un mur.

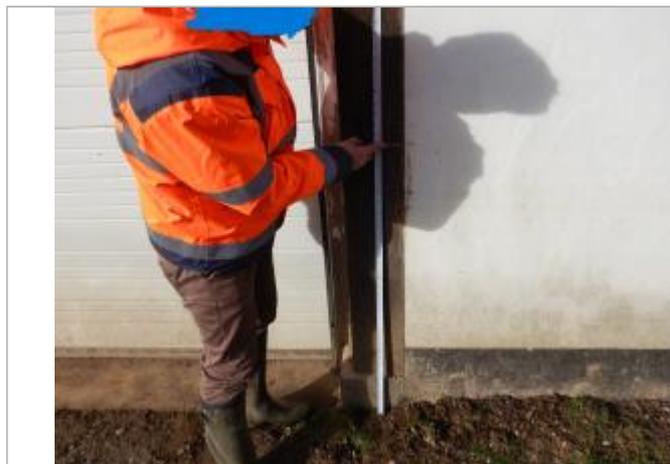
**Novembre 2023**Nature de l'inondation : **Mixte**Altitude calculée de l'eau : **43.6 m**Nature du repère : **Marque peinture ou encre****Commentaires** : Le repère est localisé sur un poteau en bois d'un cadre de porte.**GÉNÉRAL****Code** : 00_Dordogne_PHE_2024_N°87
Auteur : SYMCEA**Date de mise à jour** : 21/10/2024**MARQUE****Maximum de l'inondation** : Non renseigné**Visibilité** : Oui**État du repère** : Moyen**Pérennité** : Moyenne**Repère calculé** : Oui**PHEC** : Non renseigné

Le repère est localisé sur un poteau en bois.

LE NIVELLEMENT A ÉTÉ EFFECTUÉ PAR LE SYMCÉA, QUI N'EST PAS UN EXPERT GÉOMÈTRE. PAR CONSÉQUENT, LA VALEUR INDIQUÉE EST À TITRE INDICATIF. - 01/02/2024**Méthode** : GPS**Commentaires sur le nivellement** : Le niveau atteint par l'eau a été établi en se basant sur la laisse d'inondation. Cet événement a eu lieu soit en novembre 2023, soit en janvier 2024. Nous n'avions pas pu avoir des témoignages.

Référence nivelée : Autre type de référence**Description référence du repère** : La référence de nivellement est à ras du sol.**Système altimétrique** : NGF IGN 1969 (système normal)**Altitude de la référence (en m)** : 42.530 m**Différence entre le niveau d'eau et la référence (en m)** : 1.070 m**Altitude calculée de l'eau (en m)** : 43.6
