Commune : **SERVANCE-MIELLIN** | Rivière : **L' Ognon**

## Rue du Breuil - Poteau électrique

**Unité de gestion** : Saône-Doubs  
**Code** : 240GNARTL\_S\_5      **Date de mise à jour** : 23/10/2024  
**Auteur** : EPTB Saône et Doubs

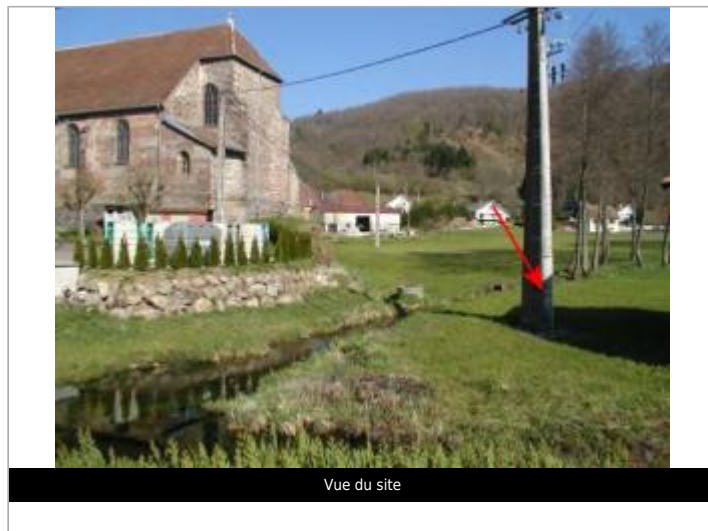
**Commentaires** : Au niveau de la petite source au pied de l'église, en amont de la rue de Bourgagotte - Enquête d'avril 2003

**Commentaires** : L'eau est arrivée au moins 20 cm en dessous du deuxième lien en fer.

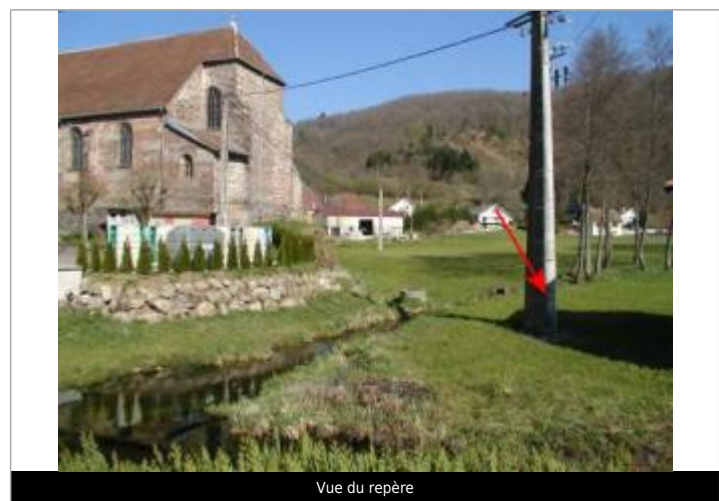
Nature de l'inondation : **Débordement de cours d'eau**      Nature du repère : **Laisse d'inondation**

**Maximum de l'inondation** : Oui  
**Visibilité** : Non      **État du repère** : Non renseigné  
**Pérennité** : Non renseigné      **Repère calculé** : Non renseigné  
**PHEC** : Non renseigné
