Commune : **SERVANCE-MIELLIN** | Rivière : **L' Ognon**

Rue du Breuil - Poteau électrique

Unité de gestion : Saône-Doubs
Code : 240GNARTL_S_5 **Date de mise à jour :** 23/10/2024
Auteur : EPTB Saône et Doubs

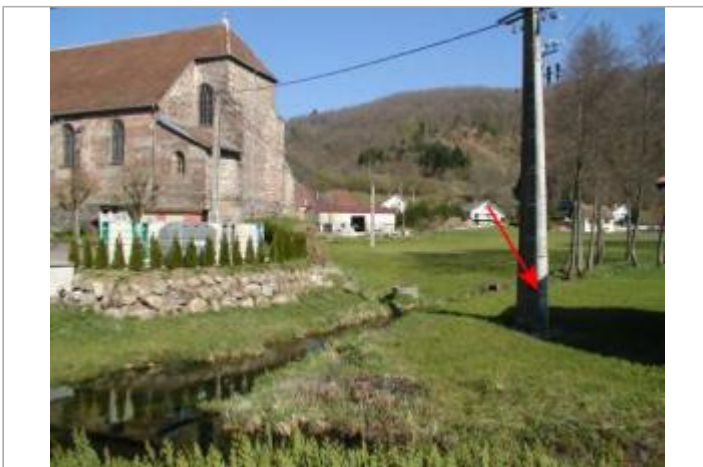
Vue du site

Commentaires : Au niveau de la petite source au pied de l'église, en amont de la rue de Bourgagotte - Enquête d'avril 2003

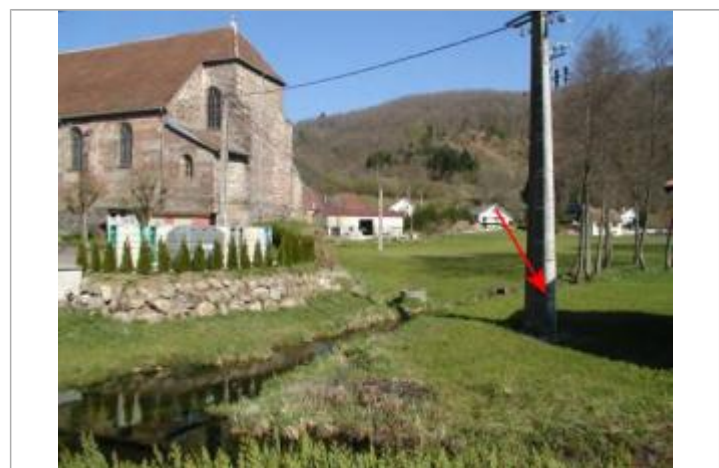
Vue du repère

Nature de l'inondation : **Débordement de cours d'eau** Nature du repère : **Laisse d'inondation**

Commentaires : L'eau est arrivée au moins 20 cm en dessous du deuxième lien en fer.
