Commune : **SERVANCE-MIELLIN** | Rivière : **L' Ognon**

Rue du Breuil - Poteau électrique

Unité de gestion : Saône-Doubs
Code : 240GNARTL_S_5 **Date de mise à jour :** 23/10/2024
Auteur : EPTB Saône et Doubs

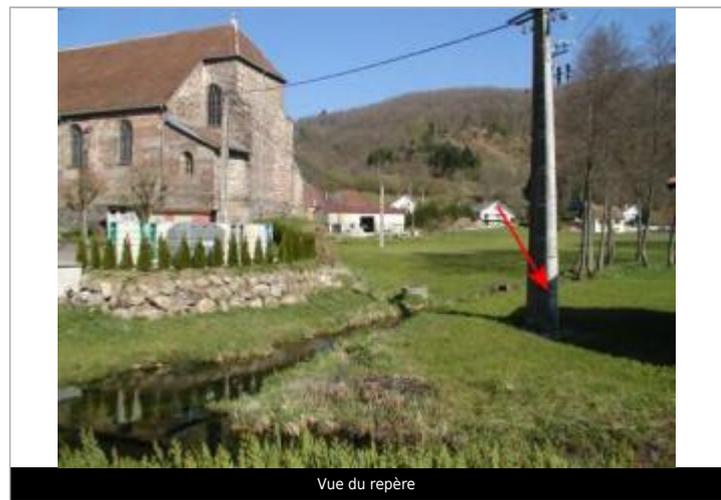
Nature de l'inondation : **Débordement de cours d'eau** Nature du repère : **Laisse d'inondation**

Commentaires : L'eau est arrivée au moins 20 cm en dessous du deuxième lien en fer.
