Commune : SERVANCE-MIELLIN

Rivière : L' Ognon

Commentaires : Enquête d'août septembre 2020

GÉNÉRAL**Unité de gestion :** Saône-Doubs**Code :** 240GNARTL_S_36**Date de mise à jour :** 23/10/2024**Auteur :** EPTB Saône et Doubs

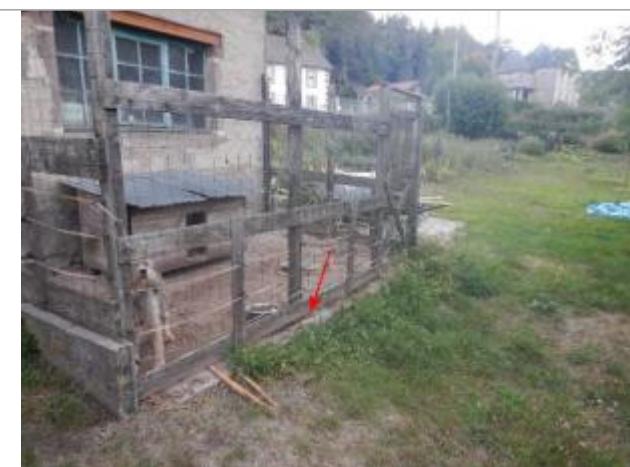
Vue du repère

**4 Janvier 2018**Nature de l'inondation : **Débordement de cours d'eau**Nature du repère : **Témoignage oral****Commentaires :** Le niveau d'eau est monté jusqu'à 10cm dans la niche. Pour les crues fréquentes l'eau n'atteint jamais la niche.**GÉNÉRAL****Code :** 240GNARTL_R_36_1**Date de mise à jour :****Auteur :** EPTB Saône et Doubs
