Commune : **MONTESSAUX** | Rivière : **L' Ognon**

2 - Chemin rural du Bas - façade de l'habitation

Unité de gestion : Saône-Doubs
Code : 240GNARTL_S_30 **Date de mise à jour :** 23/10/2024
Auteur : EPTB Saône et Doubs

Code : 240GNARTL_R_30_1 **Date de mise à jour :** 23/10/2024
Auteur : EPTB Saône et Doubs

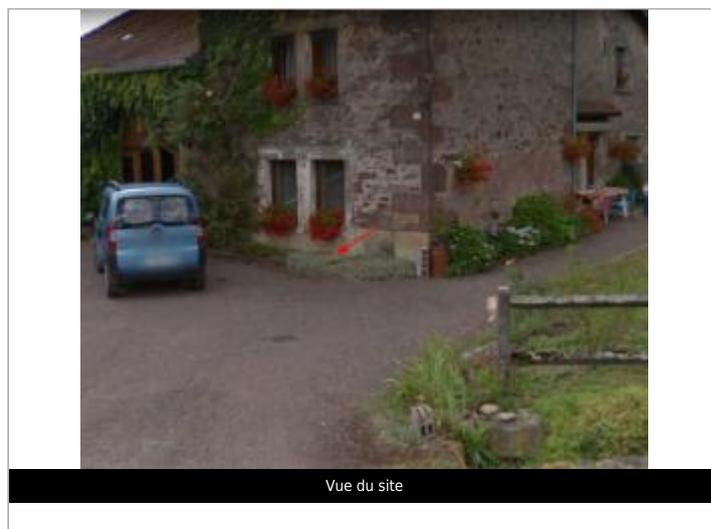
Commentaires : (Hydrographie = le Fouchon) Enquête d'août septembre 2020

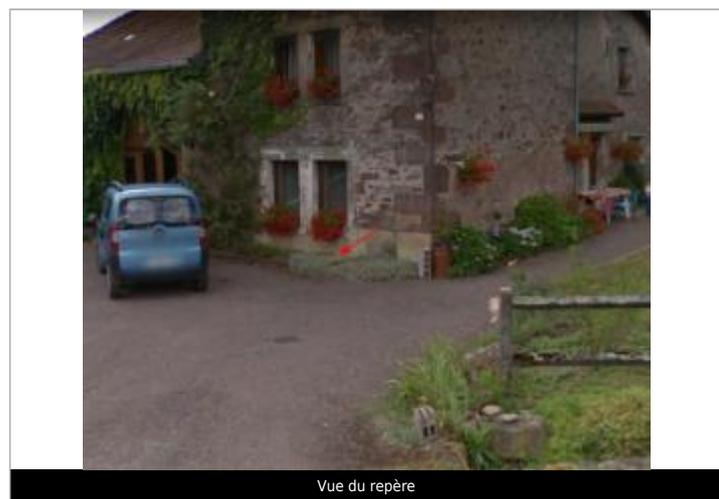
Nature de l'inondation : **Débordement de cours d'eau** Nature du repère : **Témoignage oral**

Commentaires : L'eau est arrivée 5cm au-dessus de la première pierre du mur.

Maximum de l'inondation : Oui
Visibilité : Non **État du repère :** Non renseigné
Pérennité : Non renseigné **Repère calculé :** Non renseigné
PHEC : Non renseigné
