Commune : **FROIDETERRE**Rivière : **L' Ognon**

2 rue du village - Marche dans la boulangerie

GÉNÉRAL**Unité de gestion** : Saône-Doubs**Code** : 240GNARTL_S_46**Date de mise à jour** : 23/10/2024**Auteur** : EPTB Saône et Doubs

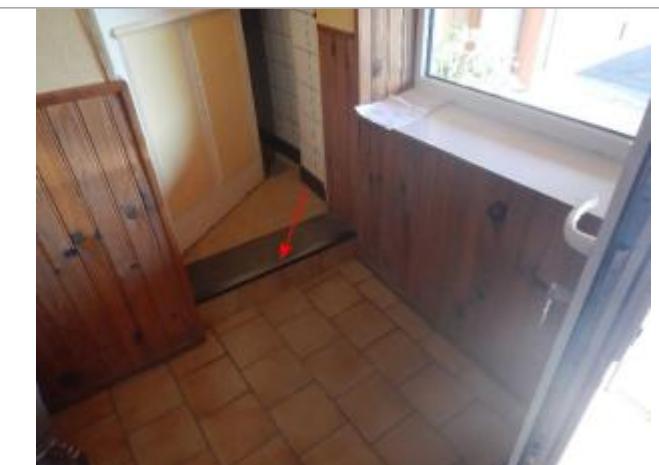
Vue du repère

**4 Janvier 2018**Nature de l'inondation : **Débordement de cours d'eau**Nature du repère : **Témoignage oral****Commentaires** : Le niveau d'eau a au moins atteint le haut de la marche dans la boulangerie (60cm au rez-de-chaussée d'après enquête de 2018).**GÉNÉRAL****Code** : 240GNARTL_R_46_1**Date de mise à jour** :**Auteur** : EPTB Saône et Doubs
