Commune : **LURE**Rivière : **L' Ognon****D72 vers rue de Lure****Commentaires** : Enquête d'août septembre 2020**1** Repère(s) sur le site**GÉNÉRAL****Unité de gestion** : Saône-Doubs**Code** : 240GNDT70_S_22**Date de mise à jour** : 23/10/2024**Auteur** : EPTB Saône et Doubs

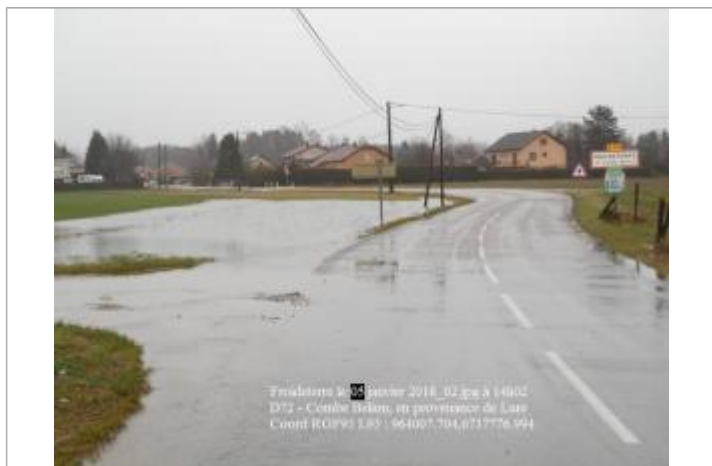
Vue du repère

**4 janvier 2018**Altitude calculée de l'eau : **327.22 m**Nature de l'inondation : **Débordement de cours d'eau**Nature du repère : **Photographie****Commentaires** : D72 - en provenance de Lure. L'eau est sur le bord de la route sur la gauche au niveau de l'intersection avec le chemin**GÉNÉRAL****Code** : 240GNDT70_R_22_1**Date de mise à jour** :**Auteur** : EPTB Saône et Doubs

MARQUE**Maximum de l'inondation** : Oui**Visibilité** : Non**État du repère** : Non renseigné**Pérennité** : Non renseigné**Repère calculé** : Non renseigné**PHEC** : Non renseigné**SOURCE DE REPÉRAGE : LEVÉES TOPOGRAPHIQUES DES LAISSES DE CRUES. FICHES DÉTAILLÉES - DDT70 -****Type de repérage** : Source bibliographique**Organisme(s)** : DDT 70**NIVELLEMENT INITIAL****Méthode** : Non renseigné**Organisme** : DDT 70**Commentaires sur le nivellement** : fiche DDT-70339-01 point 80**Référence nivelée** : Autre type de référence**Description référence du repère** : sol**Système altimétrique** : NGF IGN 1969 (système normal)**Altitude de la référence (en m)** : 327.020 m**Différence entre le niveau d'eau et la référence (en m)** : 0.200 m**Altitude calculée de l'eau (en m)** : 327.22 m
