Commune : **WIDEHEM****Le site est situé au Rue de Carmiers.****Commentaires :** Le site est la porte d'entrée d'une usine de fabrication métallique.**1**

GÉNÉRAL**Unité de gestion :** Bassins du Nord**Code :** 00_Ruissellement_PHE_2024_N°103 **Date de mise à jour :** 28/10/2024**Auteur :** SYMCEA

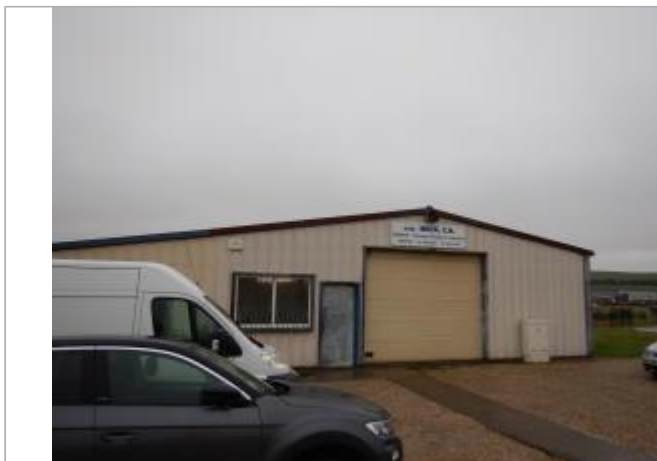
Le site est une porte d'entrée dans une usine de fabrication métallique.

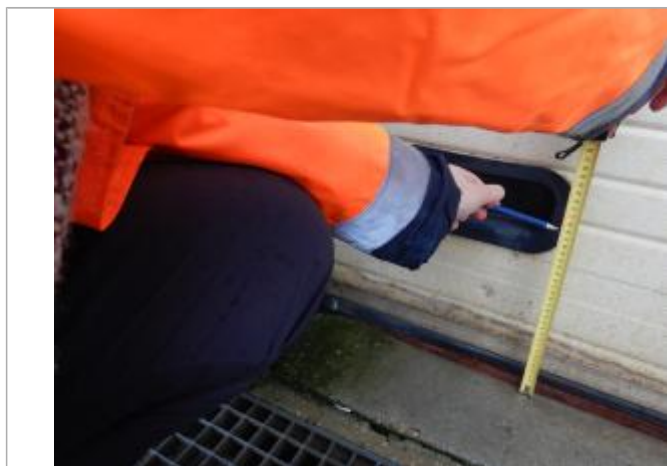
**24 Août 2023**Nature de l'inondation : **Ruissellement**Altitude calculée de l'eau : **104.95 m**Nature du repère : **Témoignage oral****Commentaires :** Le repère est localisé sur la porte d'entrée d'une usine.**GÉNÉRAL****Code :** 00_Ruissellemnt_PHE_2024_N°103 **Date de mise à jour :** 28/10/2024**Auteur :** SYMCEA**MARQUE****Maximum de l'inondation :** Non renseigné**Visibilité :** Non**Repère calculé :** Oui**PHEC :** Non renseigné

le repère est situé sur la porte d'entrée d'une usine.

L'inondation a été provoquée par le ruissellement en provenance des champs à la suite d'un orage survenu le 24 août 2023.

Référence nivelée : Autre type de référence**Description référence du repère :** La référence de nivellement est à ras du sol.**Système altimétrique :** NGF IGN 1969 (système normal)**Altitude de la référence (en m) :** 104.700 m**Différence entre le niveau d'eau et la référence (en m) :** 0.250 m**Altitude calculée de l'eau (en m) :** 104.95
