Commune : **BEAUMERIE-SAINT-MARTIN**Rivière : **La Canche****Le site est situé au 12 Rue du Marais****Commentaires** : Le site est un poteau en pierre, à l'entrée d'une clôture.**1** Repère(s) sur le site**GÉNÉRAL****Unité de gestion** : Artois-Picardie**Code** : 00_Canche_PHE_2024_N°104 **Date de mise à jour** : 30/10/2024**Auteur** : SYMCEA

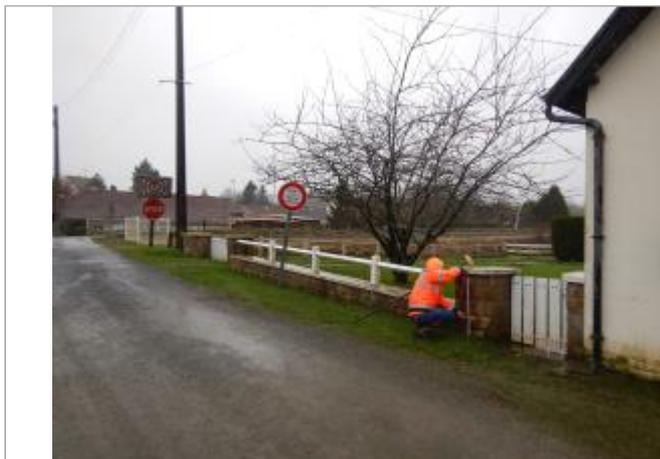
Le site est un poteau en pierre, à l'entrée d'une maison privée.

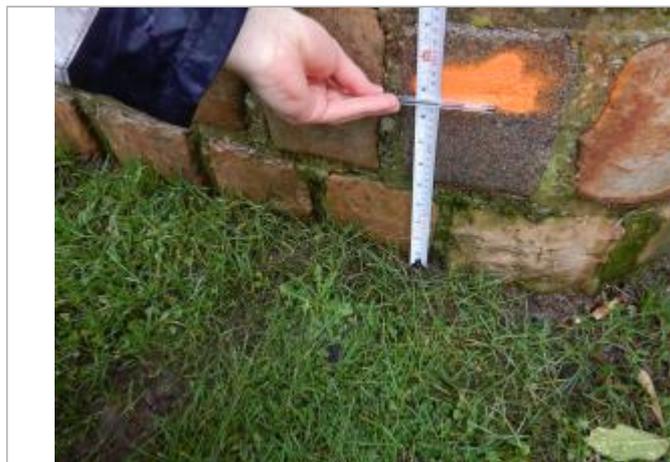
**Novembre 2023**Nature de l'inondation : **Débordement de cours d'eau**Altitude calculée de l'eau : **7.4 m**Nature du repère : **Marque peinture ou encre****Commentaires** : Le repère est situé au pied d'un poteau en pierre.**GÉNÉRAL****Code** : 00_Canche_PHE_2024_N°104 **Date de mise à jour** : 30/10/2024**Auteur** : SYMCEA**MARQUE****Maximum de l'inondation** : Non renseigné**Visibilité** : Oui**État du repère** : Moyen**Pérennité** : Moyenne**Repère calculé** : Oui**PHEC** : Non renseigné

Le repère est localisé sur un poteau en pierre.
