Commune : **BRIMEUX**Rivière : **La Canche****Le site est situé au Promenade de la Canche.****Commentaires** : Le site est un emplacement situé sur la berge gauche de la Canche.**1** Repère(s) sur le site**GÉNÉRAL****Unité de gestion** : Artois-Picardie**Code** :

00_Canche_PHE_2024_N°115

**27 Février 2024**Nature de l'inondation : **Débordement de cours d'eau**Altitude calculée de l'eau : **8.99 m**Nature du repère : **Mesure du niveau d'eau****Commentaires** : Le repère est à ras du sol sur la berge gauche de La Canche, au niveau d'eau atteint par la crue du 27 février 2024.**GÉNÉRAL****Code** :

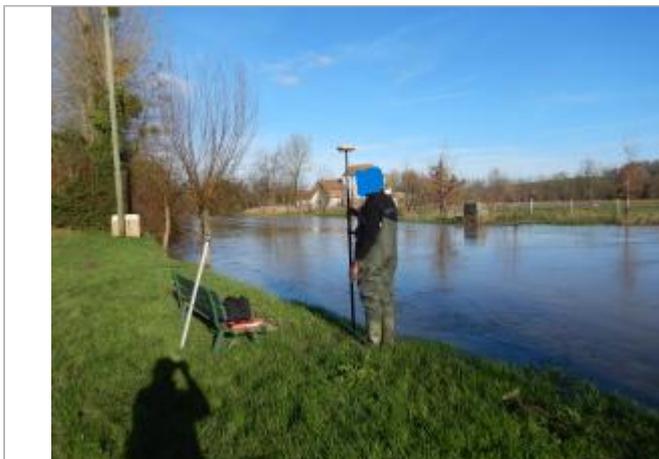
Le site est un point de la berge gauche de La Canche.

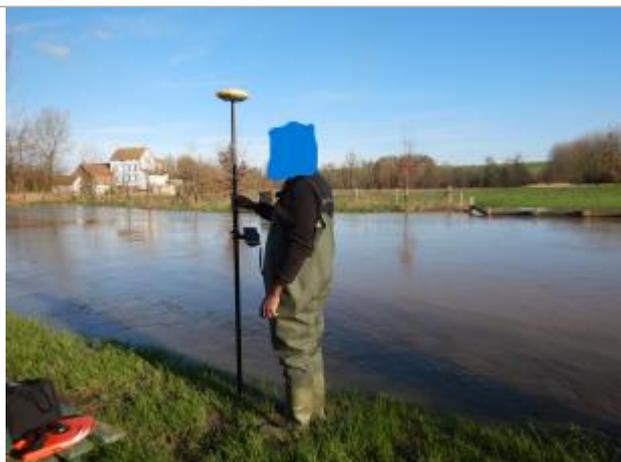
Le repère est une portion, à ras du sol sur la berge gauche de La Canche.

LE NIVELLEMENT A ÉTÉ EFFECTUÉ PAR LE SYMCÉA, QUI N'EST PAS UN EXPERT GÉOMÈTRE. PAR CONSÉQUENT, LA VALEUR INDIQUÉE EST À TITRE INDICATIF. - 27/02/2024**Méthode** : GPS**Commentaires sur le nivellement** : Le nivellement a été réalisé le 27 février 2024, pendant la crue de la Canche. Par endroits, la rivière déborde sur la chaussée.**Référence nivelée** : Autre type de référence**Description référence du repère** : La référence de nivellement est à ras du sol.**Système altimétrique** : NGF IGN 1969 (système normal)**Altitude de la référence (en m)** : 8.990 m**Différence entre le niveau d'eau et la référence (en m)** : 0.000 m**Altitude calculée de l'eau (en m)** : 8.99
