Commune : **BRIMEUX**Rivière : **La Canche****Le site est situé au Promenade de la Canche.****Commentaires** : Le site est un emplacement situé sur la berge gauche de la Canche.**1** Repère(s) sur le site**GÉNÉRAL****Unité de gestion** : Bassins du Nord**Code** : 00_Canche_PHE_2024_N°115 **Date de mise à jour** : 04/11/2024**Auteur** : SYMCEA

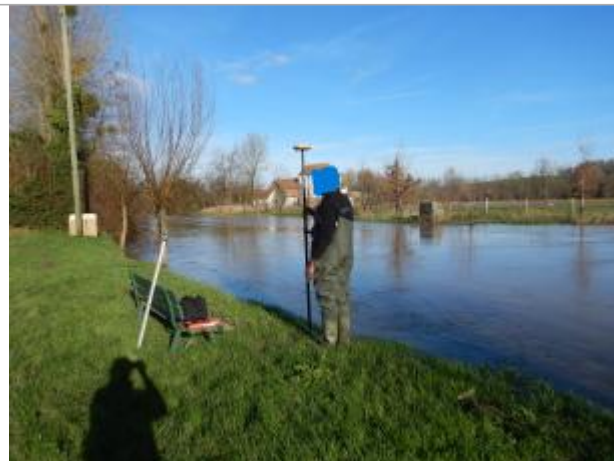
Le site est un point de la berge gauche de La Canche.

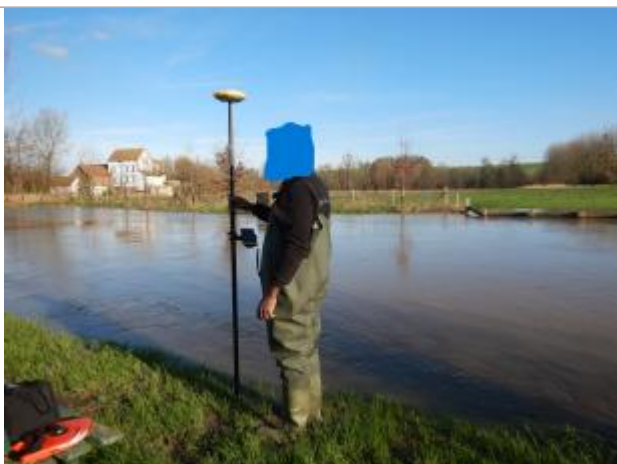
Nature de l'inondation : **Débordement de cours d'eau**Altitude calculée de l'eau : **8.99 m**Nature du repère : **Mesure du niveau d'eau****Commentaires** : Le repère est à ras du sol sur la berge gauche de La Canche, au niveau d'eau atteint par la crue du 27 février 2024.**GÉNÉRAL****Code** : 00_Canche_PHE_2024_N°115 **Date de mise à jour** : 04/11/2024**Auteur** : SYMCEA**MARQUE****Maximum de l'inondation** : Non renseigné**Visibilité** : Oui **Repère calculé** : Non**PHEC** : Non renseigné**LE NIVELLEMENT A ÉTÉ EFFECTUÉ PAR LE SYMCÉA, QUI N'EST PAS UN EXPERT GÉOMÈTRE. PAR CONSÉQUENT, LA VALEUR INDIQUÉE EST À TITRE INDICATIF. - 27/02/2024****Méthode** : GPS**Commentaires sur le nivellement** : Le nivellement a été réalisé le 27 février 2024, pendant la crue de la Canche. Par endroits, la rivière déborde sur la chaussée.**Référence nivelée** : Autre type de référence**Description référence du repère** : La référence de nivellement est à ras du sol.**Système altimétrique** : NGF IGN 1969 (système normal)**Altitude de la référence (en m)** : 8.990 m**Différence entre le niveau d'eau et la référence (en m)** : 0.000 m**Altitude calculée de l'eau (en m)** : 8.99

Le repère est une portion, à ras du sol sur la berge gauche de La Canche.
