Commune : **BRIMEUX**Rivière : **La Canche****Le site est situé au Promenade de la Canche.****Commentaires** : Le site est un emplacement situé sur la berge gauche de la Canche.**1** Repère(s) sur le site**GÉNÉRAL****Unité de gestion** : Bassins du Nord**Code** : 00\_Canche\_PHE\_2024\_N°115 **Date de mise à jour** : 04/11/2024**Auteur** : SYMCEA

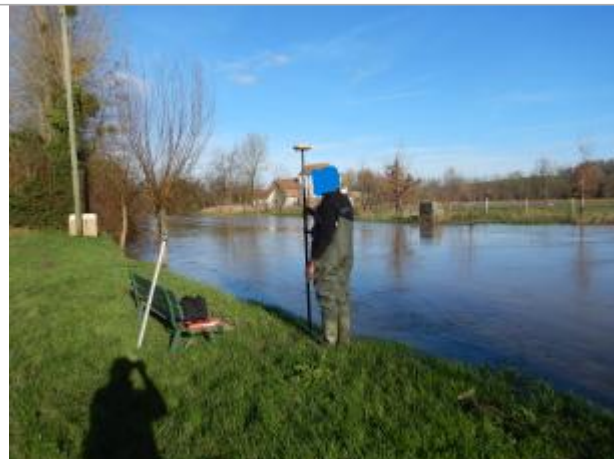
Le site est un point de la berge gauche de La Canche.

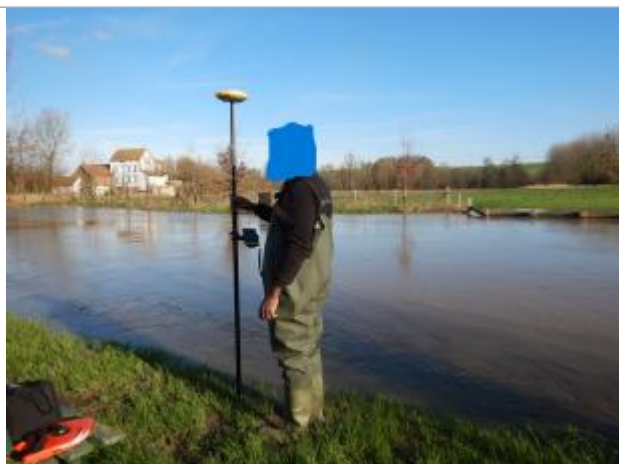
**27 février 2024**Nature de l'inondation : **Débordement de cours d'eau**Altitude calculée de l'eau : **8.99 m**Nature du repère : **Mesure du niveau d'eau****Commentaires** : Le repère est à ras du sol sur la berge gauche de La Canche, au niveau d'eau atteint par la crue du 27 février 2024.**GÉNÉRAL****Code** : 00\_Canche\_PHE\_2024\_N°115 **Date de mise à jour** : 04/11/2024  
**Auteur** : SYMCEA**MARQUE****Maximum de l'inondation** : Non renseigné  
**Visibilité** : Oui **Repère calculé** : Non  
**PHEC** : Non renseigné

Le repère est une portion, à ras du sol sur la berge gauche de La Canche.
