Commune : **BRIMEUX**Rivière : **Clairvignon****Le site est situé au Promenade de la Canche****Commentaires :** Le site est une partie, en surface du Clair Vignon**1**

**GÉNÉRAL****Unité de gestion :** Bassins du Nord**Code :** 00\_Clair

Vignon\_PHE\_2024\_N°116

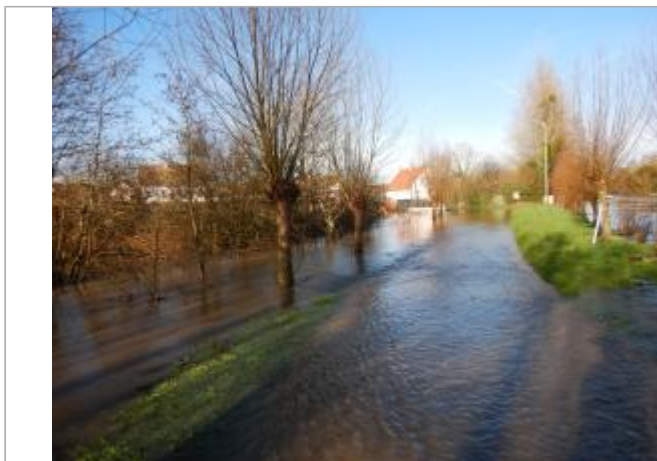
Le site est situé à la surface du Clair Vignon.

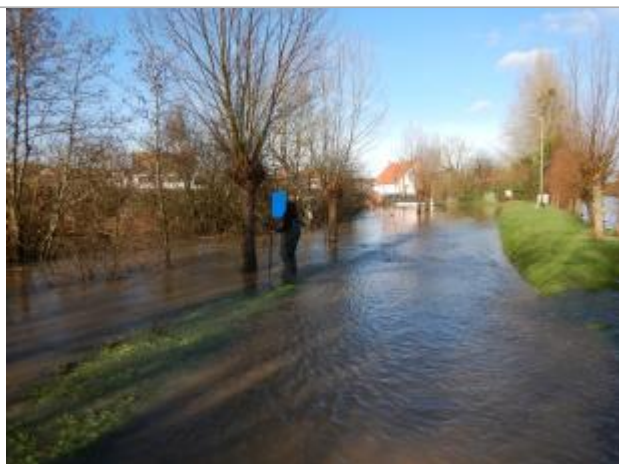
**27 Février 2024**Nature de l'inondation : **Débordement de cours d'eau**Altitude calculée de l'eau : **8.82 m**Nature du repère : **Mesure du niveau d'eau****Commentaires :** Le repère est à ras de la surface du Clair Vignon.**GÉNÉRAL****Code :** 00\_Clair

Le repère est au niveau de la surface du Clair Vignon.
