Commune : **BRIMEUX**Rivière : **Clairvignon****Le site est situé au Promenade de la Canche****Commentaires :** Le site est une partie, en surface du Clair Vignon**1**Repère(s) sur
le site**GÉNÉRAL****Unité de gestion :** Bassins du Nord**Code :** 00_Clair

Vignon_PHE_2024_N°116

Date de mise à jour : 04/11/2024**Auteur :** SYMCEA

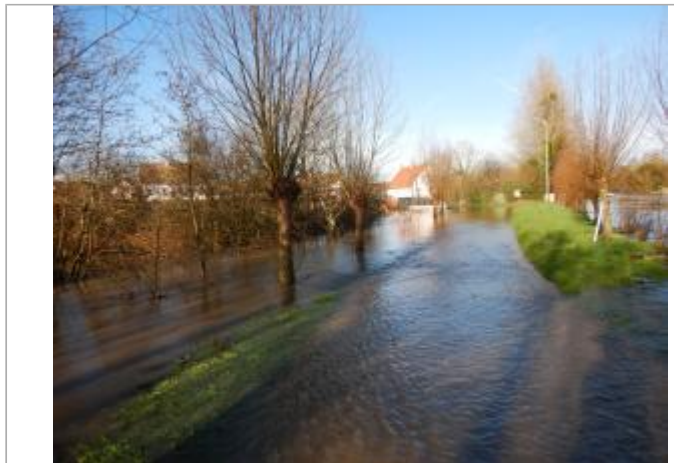
Le site est situé à la surface du Clair Vignon.

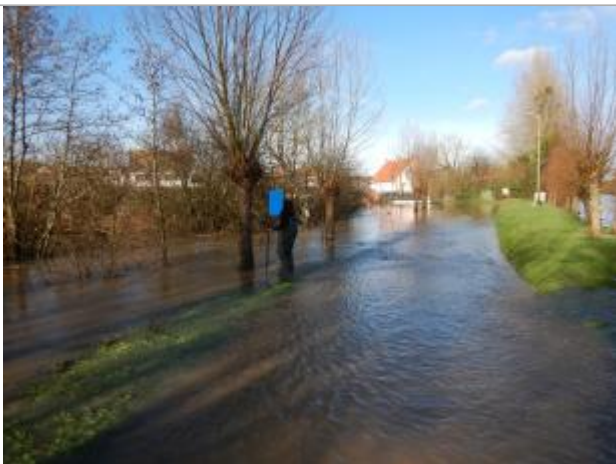
**27 Février 2024**Nature de l'inondation : **Débordement de cours d'eau**Altitude calculée de l'eau : **8.82 m**Nature du repère : **Mesure du niveau d'eau****Commentaires :** Le repère est à ras de la surface du Clair Vignon.**GÉNÉRAL****Code :** 00_Clair

Le repère est au niveau de la surface du Clair Vignon.
