Commune : **BRIMEUX**Rivière : **Clairvignon****Le site est situé au Promenade de la Canche****Commentaires** : Le site est une partie, en surface du Clair Vignon**1** Repère(s) sur le site**GÉNÉRAL****Unité de gestion** : Bassins du Nord**Code** : 00_Clair

Vignon_PHE_2024_N°116

Date de mise à jour : 04/11/2024**Auteur** : SYMCEA

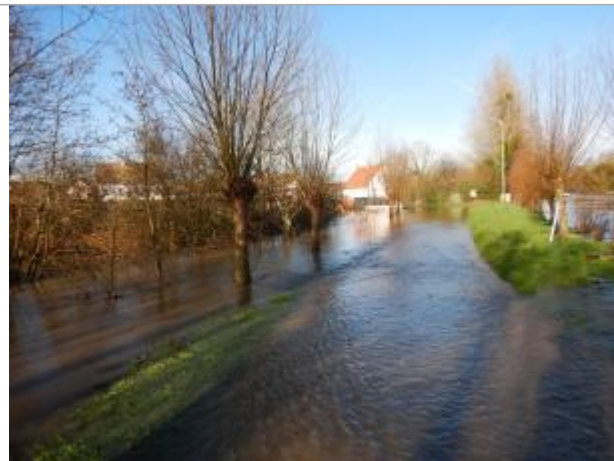
Le site est situé à la surface du Clair Vignon.

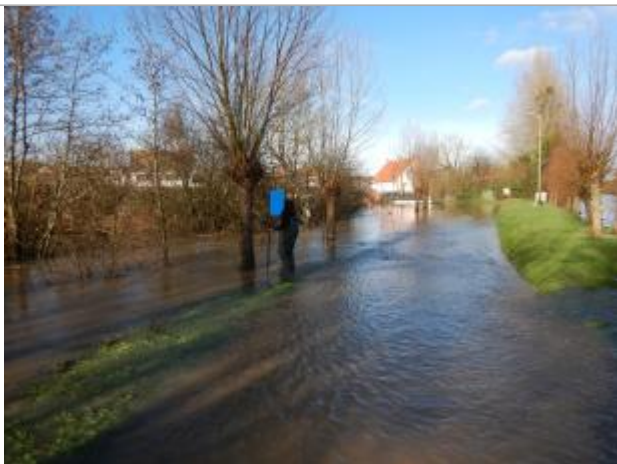
**27 février 2024**Nature de l'inondation : **Débordement de cours d'eau**Altitude calculée de l'eau : **8.82 m**Nature du repère : **Mesure du niveau d'eau****Commentaires** : Le repère est à ras de la surface du Clair Vignon.**GÉNÉRAL****Code** : 00_Clair

Le repère est au niveau de la surface du Clair Vignon.
