Commune : **BRIMEUX**Rivière : **La Canche****Le site est situé au Lotissement de la Roseraie****Commentaires** : Le site est un poteau électrique en béton.**1**

00\_Canche\_PHE\_2024\_N°117

**Date de mise à jour** : 04/11/2024**Auteur** : SYMCEA

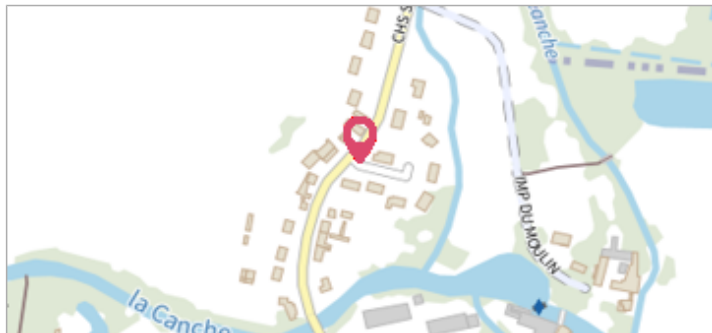
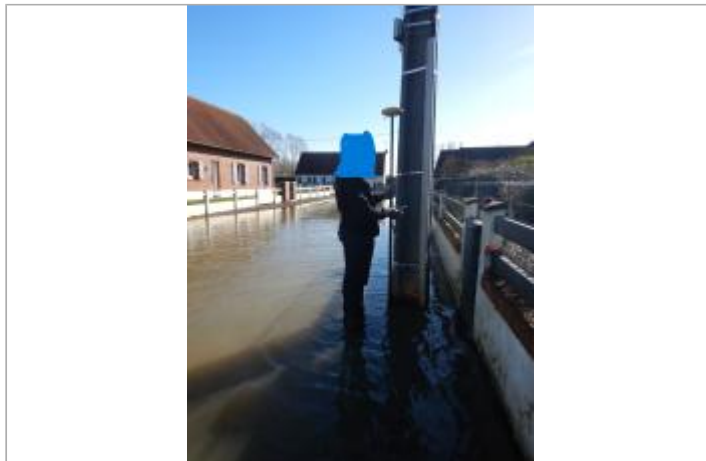
Le site est un poteau électrique.

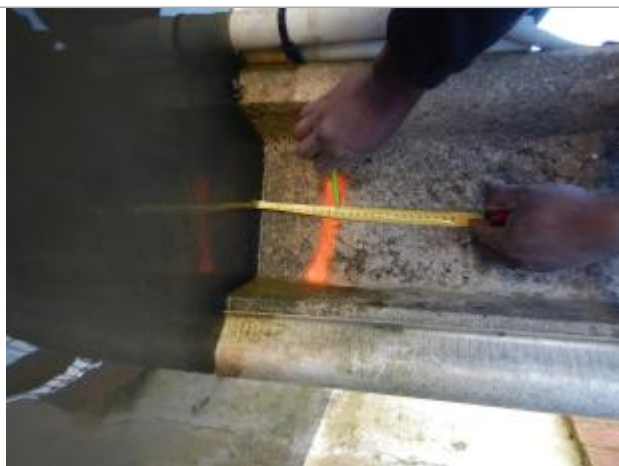
**Février 2024**Nature de l'inondation : **Débordement de cours d'eau**Altitude calculée de l'eau : **8.66 m**Nature du repère : **Marque peinture ou encre****Commentaires** : Le repère est localisé sur un poteau en béton.**GÉNÉRAL****Code** :

Le repère se trouve au pied d'un poteau électrique
