Commune : BRIMEUX

Rivière : La Canche

## Le site est situé au Lotissement de la Roseraie

00\_Canche\_PHE\_2024\_N°117

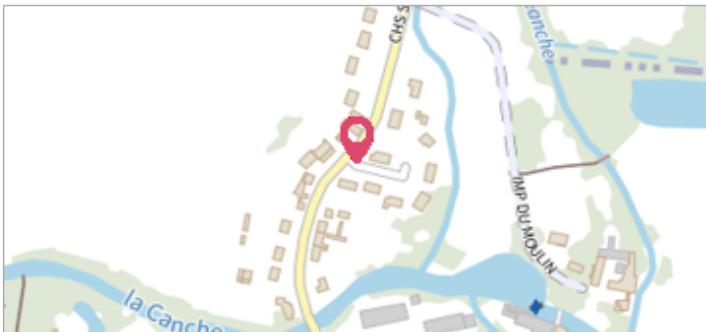
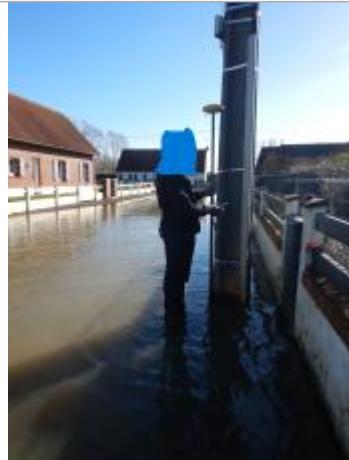
**Commentaires :** Le site est un poteau électrique en béton.

Le site est un poteau électrique.

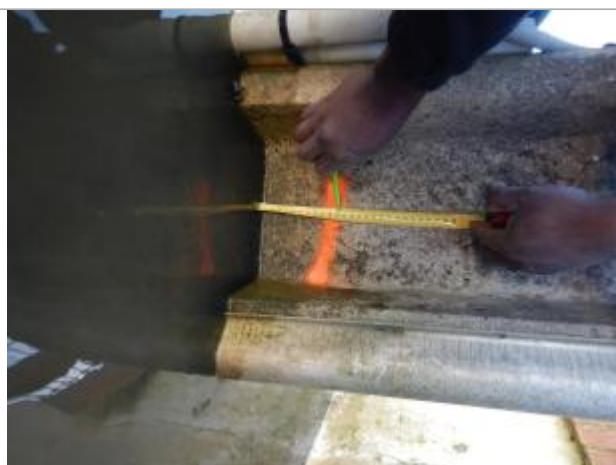
**Commentaires :** Le repère est localisé sur un poteau en béton.

Le repère se trouve au pied d'un poteau électrique

**Commentaires sur le niveling :** Le repère a été identifié grâce à la laisse temporaire. Vu la fraîcheur de cette laisse de crue, l'inondation se serait produite en février 2024.

**Description référence du repère :** La référence de nivèlement est à ras du sol.

**Différence entre le niveau d'eau et la référence (en m) :** 0.140 m

**Altitude calculée de l'eau (en m) :** 8.66
