Commune : **BRIMEUX**Rivière : **La Canche****Le site est situé au Lotissement de la Roseraie****Commentaires** : Le site est un poteau électrique en béton.**1** Repère(s) sur le site**GÉNÉRAL****Unité de gestion** : Bassins du Nord**Code** : 00\_Canche\_PHE\_2024\_N°117 **Date de mise à jour** : 04/11/2024**Auteur** : SYMCEA

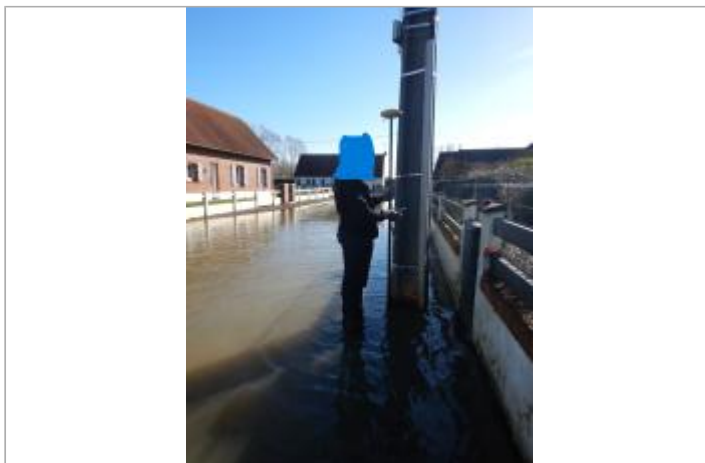
Le site est un poteau électrique.

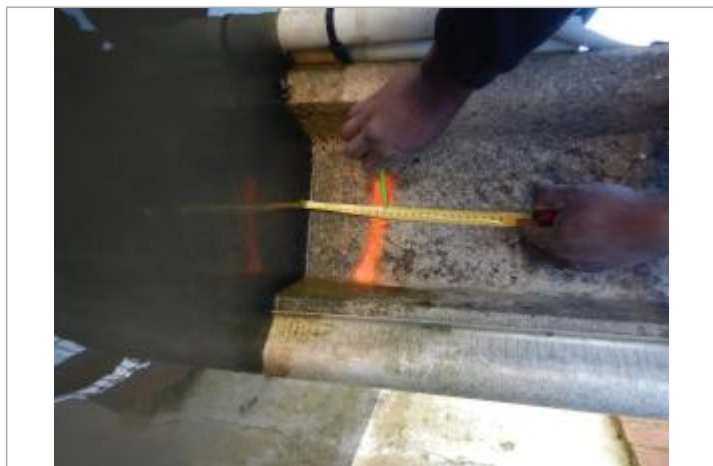
Nature de l'inondation : **Débordement de cours d'eau**Altitude calculée de l'eau : **8.66 m**Nature du repère : **Marque peinture ou encre****Commentaires** : Le repère est localisé sur un poteau en béton.**GÉNÉRAL****Code** : 00\_Canche\_PHE\_2024\_N°117 **Date de mise à jour** : 04/11/2024**Auteur** : SYMCEA**MARQUE****Visibilité** : Oui**État du repère** : Moyen**Pérennité** : Moyenne**Repère calculé** : Oui**PHEC** : Non renseigné

Le repère se trouve au pied d'un poteau électrique

**LE NIVELLEMENT A ÉTÉ EFFECTUÉ PAR LE SYMCÉA, QUI N'EST PAS UN EXPERT GÉOMÈTRE. PAR CONSÉQUENT, LA VALEUR INDIQUÉE EST À TITRE INDICATIF. - 27/02/2024****Méthode** : GPS**Commentaires sur le nivellement** : Le repère a été identifié grâce à la laisse temporaire. Vu la fraîcheur de cette laisse de crue, l'inondation se serait produite en février 2024.**Référence nivelée** : Autre type de référence**Description référence du repère** : La référence de nivellement est à ras du sol.**Système altimétrique** : NGF IGN 1969 (système normal)**Altitude de la référence (en m)** : 8.520 m**Différence entre le niveau d'eau et la référence (en m)** : 0.140 m**Altitude calculée de l'eau (en m)** : 8.66 m
