Commune : **BEAUMERIE-SAINT-MARTIN**Rivière : **La Canche****Le site est situé au 87 Route Nationale****Commentaires** : Le site est un poteau électrique en béton.**1** Repère(s) sur le site**GÉNÉRAL****Unité de gestion** : Bassins du Nord**Code** : 00\_Canche\_PHE\_2024\_N°118 **Date de mise à jour** : 04/11/2024**Auteur** : SYMCEA

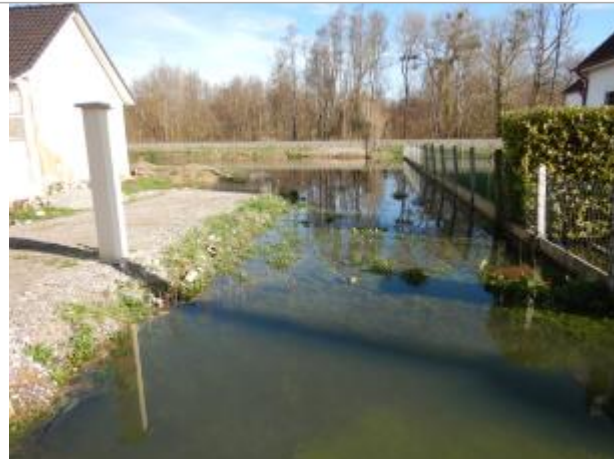
Le site est un poteau électrique en béton

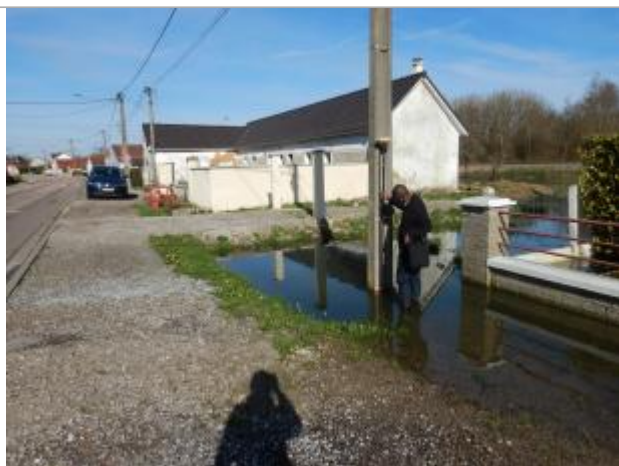
**Novembre 2023**Nature de l'inondation : **Mixte**Altitude calculée de l'eau : **7.51 m**Nature du repère : **Marque peinture ou encre****Commentaires** : Le repère est localisé sur un poteau électrique en béton.**GÉNÉRAL****Code** : 00\_Canche\_PHE\_2024\_N°118 **Date de mise à jour** : 04/11/2024**Auteur** : SYMCEA**MARQUE****Visibilité** : Oui**État du repère** : Moyen**Pérennité** : Moyenne**Repère calculé** : Oui**PHEC** : Non renseigné

Le repère se trouve sur un poteau électrique.

Le repère identifié ne correspond pas au niveau d'eau atteint lors de l'événement de novembre 2023, mais plutôt au niveau observé lors du nivellement effectué le 27 février 2024.
