Commune : **BEAUMERIE-SAINT-MARTIN**Rivière : **La Canche****Le site est situé au 8 Impasse de la Passerelle****Commentaires** : Le site est un poteau électrique en béton.**1** Repère(s) sur le site**GÉNÉRAL****Unité de gestion** : Bassins du Nord**Code** : 00\_Canche\_PHE\_2024\_N°119 **Date de mise à jour** : 05/11/2024**Auteur** : SYMCEA

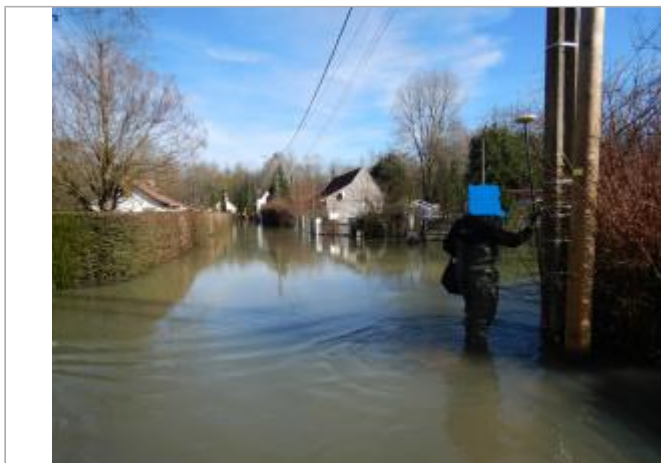
Le site est un poteau électrique.

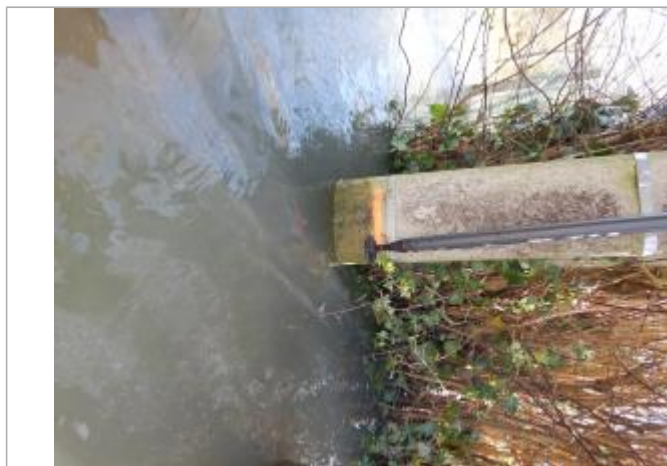
**Novembre 2023**Nature de l'inondation : **Débordement de cours d'eau**Altitude calculée de l'eau : **7.36 m**Nature du repère : **Marque peinture ou encre****Commentaires** : Le repère est localisé sur un poteau électrique en béton.**GÉNÉRAL****Code** : 00\_Canche\_PHE\_2024\_N°119 **Date de mise à jour** : 05/11/2024  
**Auteur** : SYMCEA**MARQUE****Visibilité** : Oui **État du repère** : Moyen  
**Pérennité** : Moyenne **Repère calculé** : Oui

Le repère est au pieds d'un poteau électrique

Le repère identifié ne correspond pas au niveau d'eau atteint lors de l'événement de novembre 2023, mais plutôt au niveau observé lors du nivellement effectué le 27 février 2024.
