Commune : MONTREUIL-SUR-MER

## Le site est situé au 8 Rue Saint-Gengoult

Rivière : La Canche

00\_Canche\_PHE\_2024\_N°121

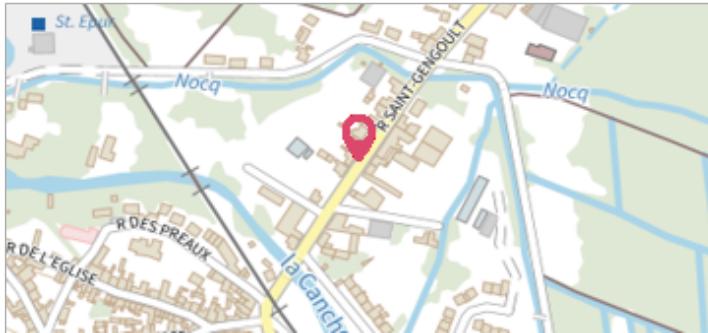
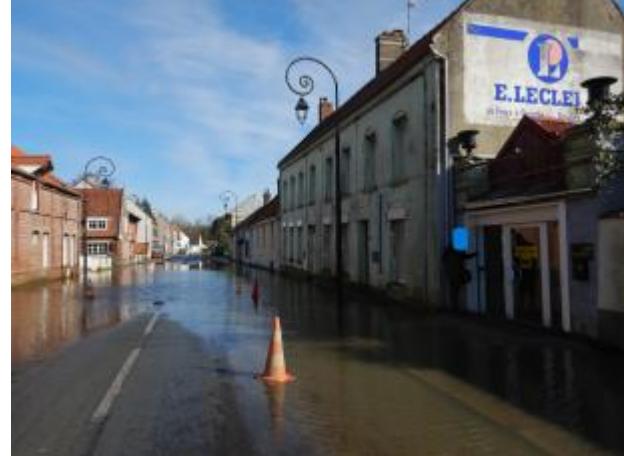
Commentaires : Le site est la baie vitrée d'une boutique de Fleurs.

Le site est une baie vitrée.

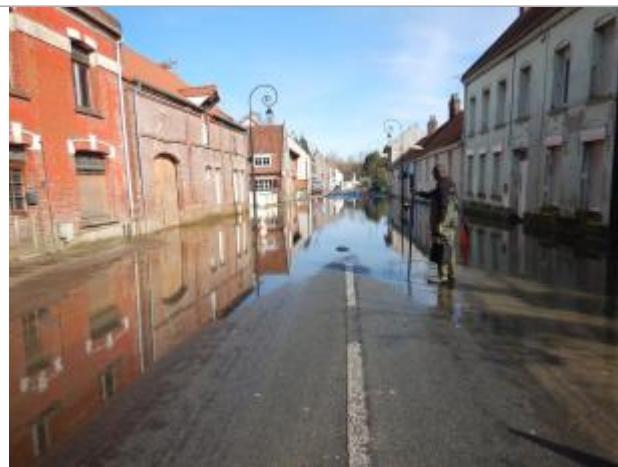
L'image illustre l'eau stagnante au 27 février 2024, le jour du nivelingement.

Lors du nivelingement réalisé le 27 février 2024, l'eau stagnante sur la route était causée par une remontée des égouts pluviaux.
