Commune : **MONTREUIL-SUR-MER**Rivière : **La Canche****Le site est situé au 8 Rue Saint-Gengoult****Commentaires** : Le site est la baie vitrée d'une boutique de Fleurs.**1** Repère(s) sur le site**GÉNÉRAL****Unité de gestion** : Bassins du Nord**Code** : 00\_Canche\_PHE\_2024\_N°121 **Date de mise à jour** : 05/11/2024**Auteur** : SYMCEA

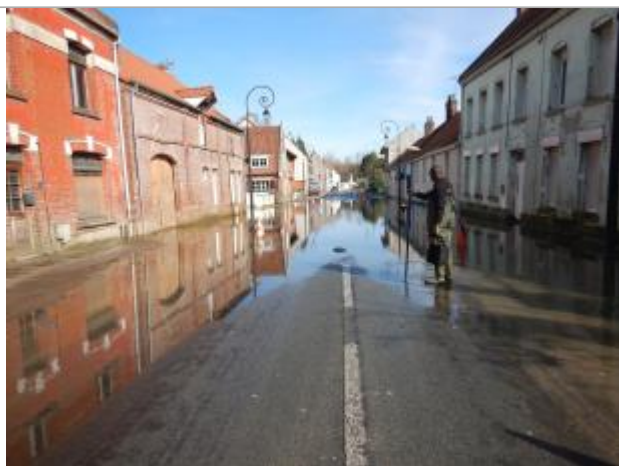
L'image illustre l'eau stagnante au 27 février 2024, le jour du nivellement.

Lors du nivellement réalisé le 27 février 2024, l'eau stagnante sur la route était causée par une remontée des égouts pluviaux.
