Commune : **ATTIN**Rivière : **La Canche****Le site est situé au Rue de la Vendée****Commentaires** : Le site est le portail métallique d'une maison privée.**1** Repère(s) sur le site**GÉNÉRAL****Unité de gestion** : Artois-Picardie**Code** :

00_Canche_PHE_2024_N°123

Date de mise à jour : 08/11/2024**Auteur** : SYMCEA

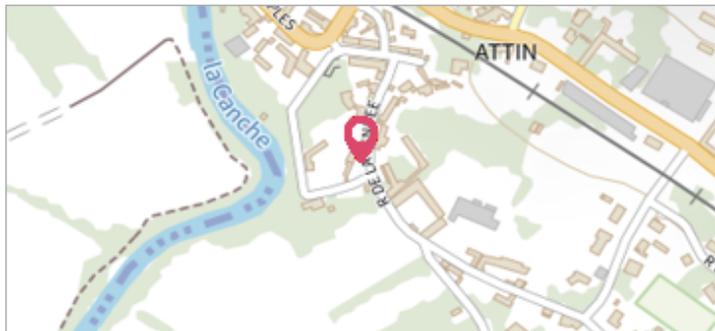
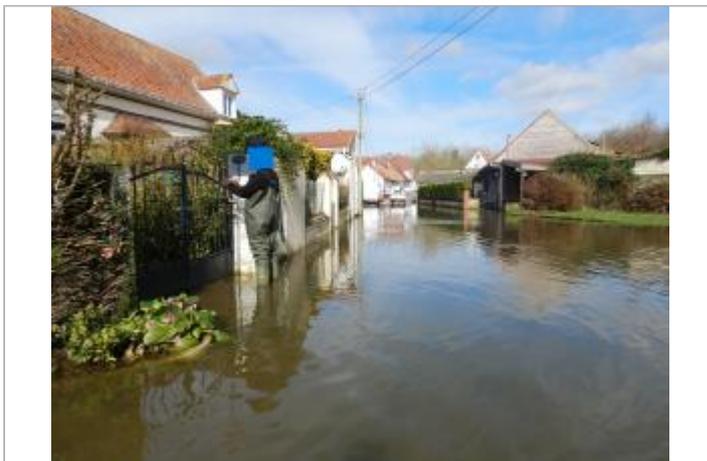
Le site est un portail.

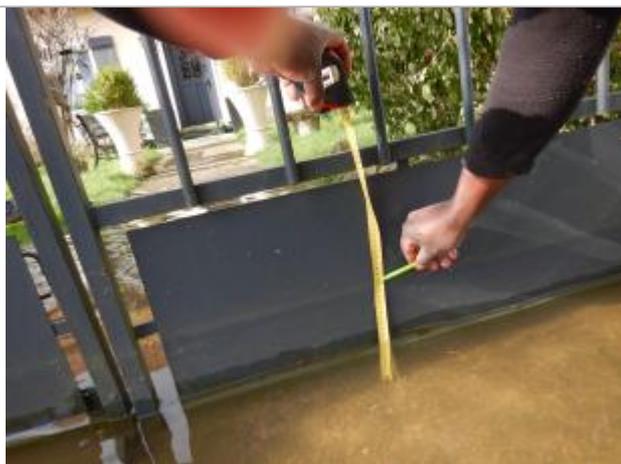
**Janvier 2024**Nature de l'inondation : **Débordement de cours d'eau**Altitude calculée de l'eau : **6 m**Nature du repère : **Laisse d'inondation****Commentaires** : Le repère est localisé sur le portail d'une habitation privée.**GÉNÉRAL****Code** :

Auteur : SYMCEA**MARQUE****Visibilité** : Oui**État du repère** : Mauvais**Pérennité** : Aucune**Repère calculé** : Oui

Le repère est localisé au pied d'un portail.

LE NIVELLEMENT A ÉTÉ EFFECTUÉ PAR LE SYMCÉA, QUI N'EST PAS UN EXPERT GÉOMÈTRE. PAR CONSÉQUENT, LA VALEUR INDIQUÉE EST À TITRE INDICATIF. - 27/02/2024**Méthode** : GPS**Commentaires sur le nivellement** : Le repère a été identifié grâce à une laisse temporaire. Étant donné la fraîcheur de cette laisse de crue, l'inondation aurait eu lieu en janvier 2024. Lors des opérations de nivellement, certaines rues restent encore submergées.**Référence nivelée** : Autre type de référence**Description référence du repère** : La référence de nivellement est à ras du sol.**Système altimétrique** : NGF IGN 1969 (système normal)**Altitude de la référence (en m)** : 5.760 m**Différence entre le niveau d'eau et la référence (en m)** : 0.240 m**Altitude calculée de l'eau (en m)** : 6 m
