Commune : SAINT-VALLIER

Rivière : La Bourbince

## Galuzot, entre le Canal du Centre et la Bourbince

**GÉNÉRAL****Unité de gestion :** Loire-Allier-Cher-Indre**Code :** 24LACIBO1\_S\_1**Date de mise à jour :** 18/11/2024**Auteur :** SPC LACI

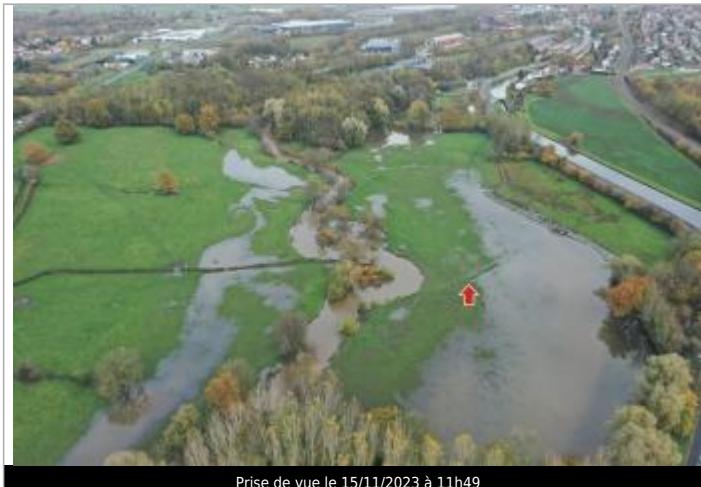
Prise de vue le 15/11/2023 à 11h49

**15 novembre 2023****Nature de l'inondation :** Débordement de cours d'eau**Altitude calculée de l'eau :** **273.5 m****Nature du repère :** Photographie**Commentaires :** Prise de vue le 15/11/2023 à 11h49. Repère posé près du cours d'eau sous-terrain reliant la Bourbince au ruisseau du Vernois, et dont les contours sont visibles lors de l'inondation. Limite peu précise, mais pente faible.**GÉNÉRAL****Code :** 24LACIBO1\_R\_1\_1**Date de mise à jour :****Auteur :** SPC LACI
