Commune : SAINT-VALLIER

Rivière : La Bourbince

Entre la D974 et la Bourbince #2

GÉNÉRAL**Unité de gestion :** Loire-Allier-Cher-Indre**Code :** 24LACIBO1_S_6**Date de mise à jour :** 18/11/2024**Auteur :** SPC LACI

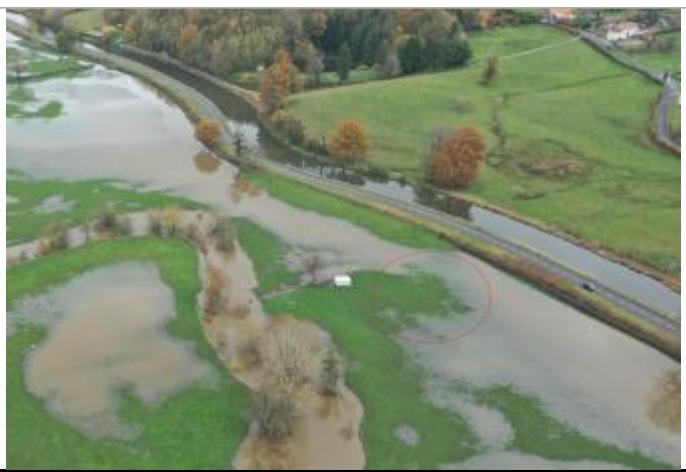
**15 novembre 2023****Nature de l'inondation :** Débordement de cours d'eau**Altitude calculée de l'eau :** **271.9 m****Nature du repère :** Photographie**Commentaires :** Prise de vue le 15/11/2023 à 12h03. L'eau est arrivée à proximité de la cabane blanche.**GÉNÉRAL****Code :** 24LACIBO1_R_6_1**Date de mise à jour :****Auteur :** SPC LACI

Prise de vue le 15/11/2023 à 12h03
