Commune : **POUILLOUX**Rivière : **La Bourbince****9 Route de la Levée****Commentaires** : Champ en amont du 9 route de la Levée. Site localisé approximativement à partir de la photo prise par drone pendant l'événement.**1** Repère(s) sur le site**GÉNÉRAL****Unité de gestion** : Loire-Allier-Cher-Indre**Code** : 24LACIBO1_S_14**Date de mise à jour** : 18/11/2024**Auteur** : SPC LACI

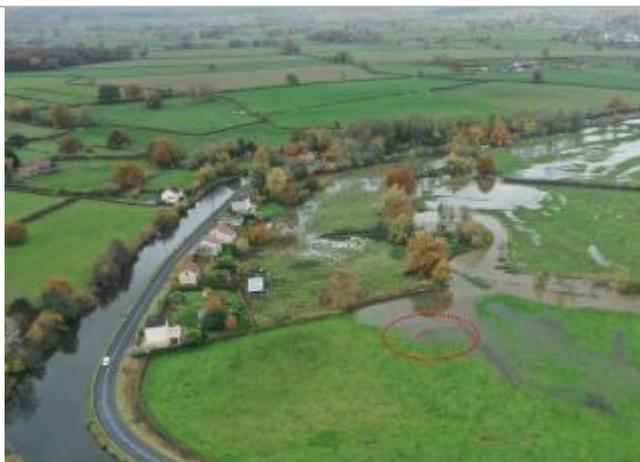
**15 novembre 2023**Altitude calculée de l'eau : **269.95 m**Nature de l'inondation : **Débordement de cours d'eau**Nature du repère : **Photographie****Commentaires** : Prise de vue le 15/11/2023 à 12h19. Limite de l'inondation à peu près face aux grands arbres de la haie qui relie la parcelle du 9 route de la Levée à la ripisylve.**GÉNÉRAL****Code** : 24LACIBO1_R_14_1**Date de mise à jour** :**Auteur** : SPC LACI

Prise de vue le 15/11/2023 à 12h19
