Commune : **CIRY-LE-NOBLE**Rivière : **La Bourbince****Entre la rue du 11 novembre 1918 et la Bourbince, face à Azy**

**GÉNÉRAL****Unité de gestion :** Loire-Cher-Indre**Code :** 24LACIBO1\_S\_23**Date de mise à jour :** 18/11/2024**Auteur :** SPC LACI

**GÉNÉRAL****Code :** 24LACIBO1\_R\_23\_1**Date de mise à jour :****Auteur :** SPC LACI

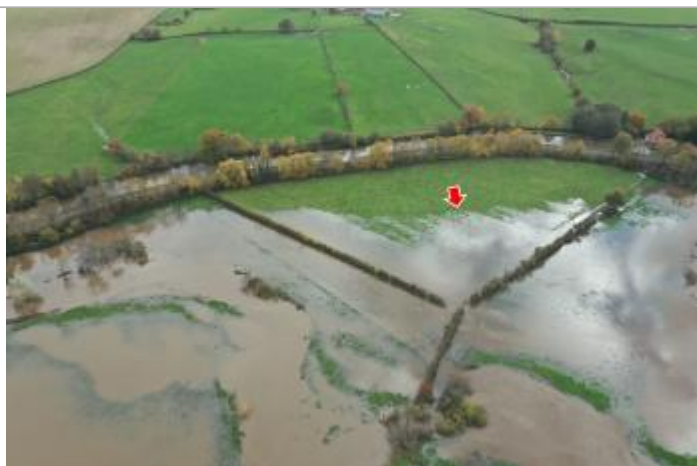
**15 novembre 2023**Altitude calculée de l'eau : **268 m**Nature de l'inondation : **Débordement de cours d'eau**Nature du repère : **Photographie**

**Commentaires :** Prise de vue le 15/11/2023 à 12h38. Repère dans la parcelle triangulaire bordée de haies bocagères et longeant la rue du 11 novembre 1918, à peu près face au lieu-dit Azy.

Prise de vue le 15/11/2023 à 12h38
