Commune : **CIRY-LE-NOBLE**Rivière : **La Bourbince**

## Entre les terres Rouges et la Bourbince

**Unité de gestion** : Loire-Allier-Cher-Indre**Code** : 24LACIBO1\_S\_33**Date de mise à jour** : 18/11/2024**Auteur** : SPC LACI

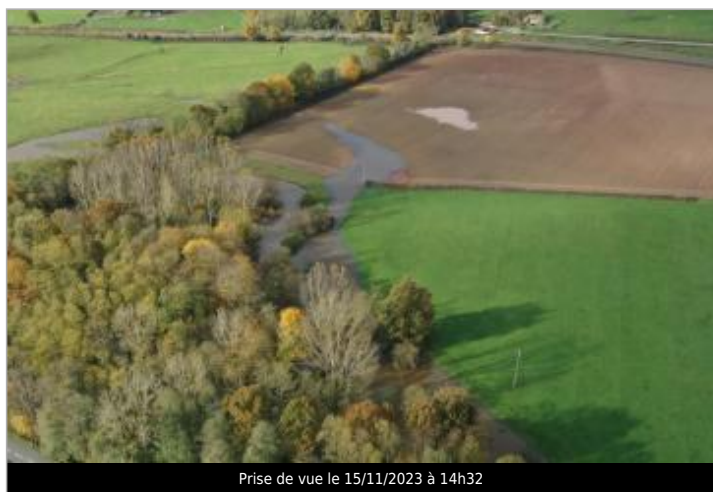
**15 novembre 2023**Altitude calculée de l'eau : **263 m**Nature de l'inondation : **Débordement de cours d'eau**Nature du repère : **Photographie****Commentaires** : Prise de vue le 15/11/2023 à 14h32. Limite de l'inondation au niveau du chemin agricole longeant une haie bocagère basse. Cette limite d'inondation correspondrait à un débordement d'un affluent sous-terrain.

Prise de vue le 15/11/2023 à 14h32
