Commune : <b>GENELARD</b>	Rivière : <b>La Bourbince</b>
	<b>Entre la Petite Laugère et la Bourbince</b>	
<b>Commentaires</b> : Site localisé approximativement à partir de la photo prise par drone pendant l'événement. Champ entre la voie SNCF et la Bourbince, face à la Petite Laugère.		
		<b>1</b> Repère(s) sur le site

**GÉNÉRAL****Unité de gestion** : Loire-Allier-Cher-Indre**Code** : 24LACIBO1\_S\_38**Date de mise à jour** : 18/11/2024**Auteur** : SPC LACI

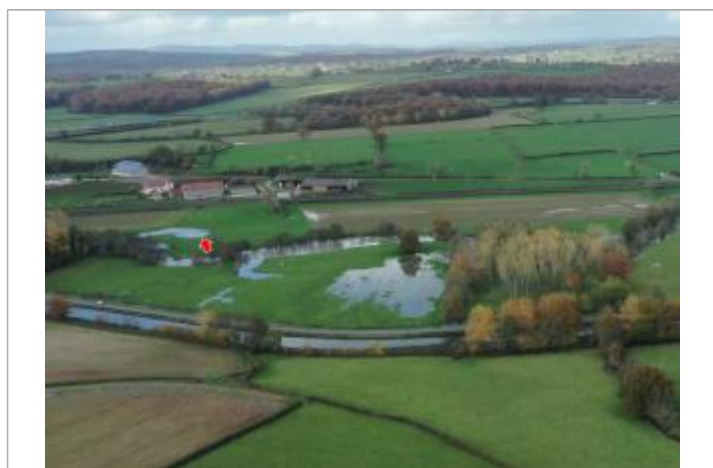
<b>15 novembre 2023</b>	Altitude calculée de l'eau : <b>260.7 m</b>
	Nature de l'inondation : <b>Débordement de cours d'eau</b>	Nature du repère : <b>Photographie</b>
	<b>Commentaires</b> : Prise de vue le 15/11/2023 à 14h45. Repère dans le champ entre la voie SNCF et la Bourbince, face à la Petite Laugère.

Prise de vue le 15/11/2023 à 14h45
