Commune : **GENELARD**Rivière : **La Bourbince****Entre la rue du Crié et la Bourbince****Commentaires** : Site localisé approximativement à partir de la photo prise par drone pendant l'événement. Champ situé face à la Beignette, et non loin de la station d'épuration.**1**

GÉNÉRAL**Unité de gestion** : Loire-Cher-Indre**Code** : 24LACIBO1_S_39**Date de mise à jour** : 18/11/2024**Auteur** : SPC LACI

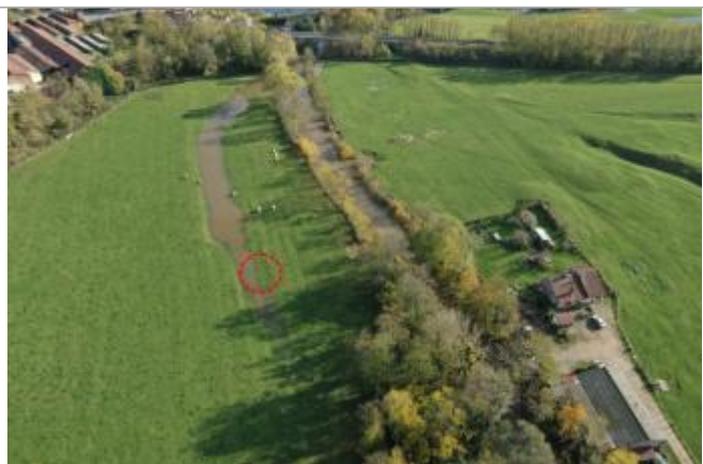
**15 novembre 2023**Altitude calculée de l'eau : **258.2 m**Nature de l'inondation : **Débordement de cours d'eau**Nature du repère : **Photographie****Commentaires** : Prise de vue le 15/11/2023 à 15h07. Limite du remous face à la ferme de la Beignette située en face, de l'autre côté du cours d'eau.**GÉNÉRAL****Code** : 24LACIBO1_R_39_1**Date de mise à jour** :**Auteur** : SPC LACI

Prise de vue le 15/11/2023 à 15h07
