Commune : DIGOIN	Rivière : La Bourbince
Le Cul-de-Sac		
Commentaires : Parcelle entre l'étang du Cul-de-Sac et la Bourbince. Site localisé approximativement à partir de la photo prise par drone pendant l'événement.		1 Repère(s) sur le site

GÉNÉRAL	
Unité de gestion : Loire-Allier-Cher-Indre	
Code : 24LACIBO1_S_59	Date de mise à jour : 18/11/2024
Auteur : SPC LACI

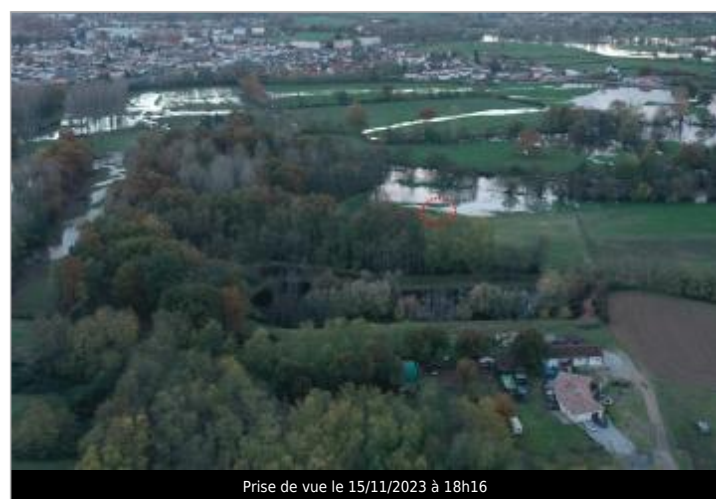
GÉNÉRAL	
Code : 24LACIBO1_R_59_1	Date de mise à jour : 18/11/2024
Auteur : SPC LACI

15 novembre 2023	Altitude calculée de l'eau : 229.5 m
Nature de l'inondation : Débordement de cours d'eau		Nature du repère : Photographie
Commentaires : Prise de vue le 15/11/2023 à 18h16. Environ la moitié de la parcelle côté Bourbince est inondée.
