Commune : **DIGOIN**

Chemin du Paquier de la Bourbince

Rivière : **La Bourbince**

GÉNÉRAL**Unité de gestion :** Loire-Allier-Cher-Indre**Code :** 24LACIBO1_S_60**Date de mise à jour :** 18/11/2024**Auteur :** SPC LACI

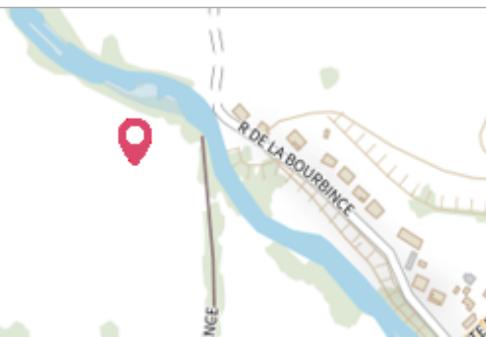
Commentaires : Parcile agricole en bordure de la Bourbince et longeant le côté aval du chemin du Paquier de la Bourbince. Site localisé approximativement à partir de la photo prise par drone pendant l'événement.

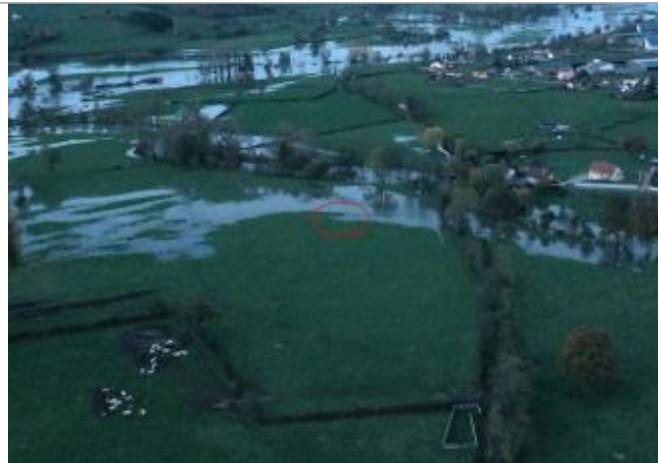
**15 novembre 2023**Nature de l'inondation : **Débordement de cours d'eau**Altitude calculée de l'eau : **228.15 m**Nature du repère : **Photographie****Commentaires :** Prise de vue le 15/11/2023 à 18h30. Limite de l'inondation à un peu plus de 50 m de la ripisylve.**GÉNÉRAL****Code :** 24LACIBO1_R_60_1**Date de mise à jour :****Auteur :** SPC LACI

Prise de vue le 15/11/2023 à 18h30
